強風環境における鋼鉄道橋の橋桁交換工事について

東日本旅客鉄道(株) 正会員 ○新田 昭彦  
東日本旅客鉄道(株) 非会員 川邊 直樹  
東日本旅客鉄道(株) 非会員 村田 祐亨

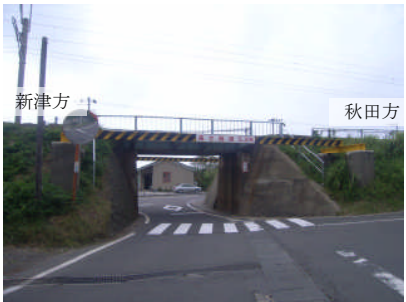
図 1 道川架道橋(交換前)

道川架道橋の緒元は表 1 のとおりである。本橋りょうは、日本海から 250m の距離に位置しており、経年と飛来塩分の影響等による劣化が著しかったため、補修・補強するよりも橋桁を交換する方が経済的であるとともに、列車の安全・安定輸送を確保できると判断された(図 1)。また、当該箇所は風速 20m/s を超える強風が頻繁に吹くため、列車の運転規制(速度規制、運転中止)が頻繁に発令される箇所である。

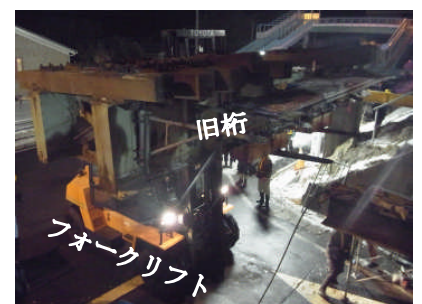
図 4 旧桁撤去状況

旧桁の撤去においては、運搬時にフォークリフトから旧桁が移動して滑落することを防止するため、旧桁に移動防止用の鋼材を設置した(図 3)。また、フォークリフトでの吊上げ時に支障する桁中央付近のマクラギは橋軸方向に移動させた。そして、フォークリフトにより旧桁の撤去を行い、そのままトラックに積込み搬出した(図 4)。

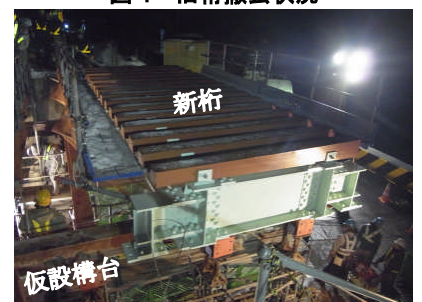
図 5 新桁架設状況

新桁の架設においては、ヒルマンローラー上に設置した新桁をチルホールにより所定の位置まで移動させ、遊間等の調整をした後にジャッキダウンして架設した(図 5)。
