塩害で撤去されたコンクリート桁を用いた非破壊試験について

琉球大学研究生 正会員 ○本田博幸 琉球大学 正会員 下里哲弘
 (株)中央建設コンサルタント 正会員 砂川章次 琉球大学 正会員 有住康則

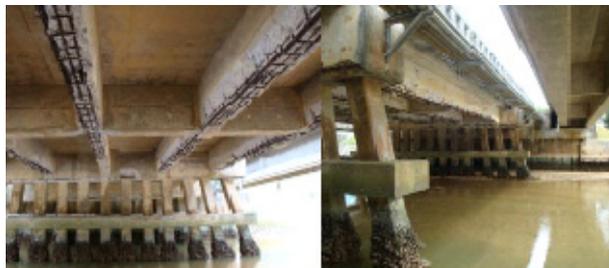
写真-1. 撤去前状況

1) 外観目視調査：全ての主桁（写真-1, 3）主鉄筋のかぶりコンクリートの剥離による鉄筋の露出・スターラップの破断が確認でき、損傷状況に応じた判定区分は⑤³⁾と判定され、対策方針は安全確保のための早急な対策の実施と更新を含めた恒久対策検討が求められるグレードIV³⁾に分類される。

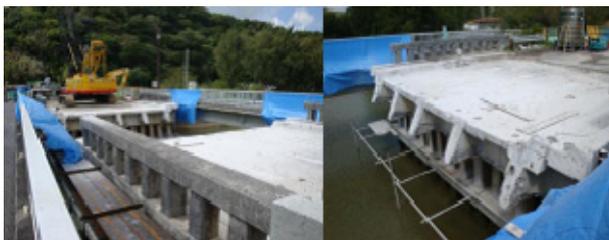
写真-2. 撤去作業状況

調査は、沖縄県本島の東海岸に位置し、撤去された A 橋（1972 年竣工、3 径間連続 5 主桁 RC T 桁橋、太平洋から約 200m）に対して、各種の非破壊試験を行った。写真-1～3 に調査橋梁の状況を示す。

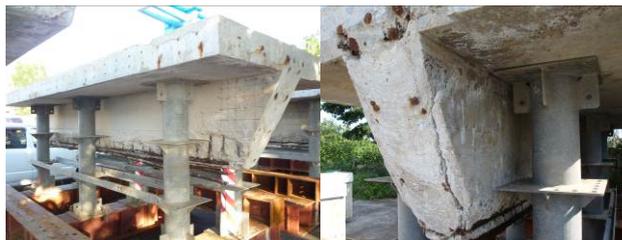
写真-3. 撤去後保管状況

2) 赤外線法：写真-4, 5に赤外線法による熱画像（写真左）、従来の打音法により検知した内部欠陥範囲（写真右着色部）を示す。両調査の検知範囲はよく一致しており、G4桁（起点海側）は写真-3（写真右）からも判るとおり、桁撤去時の切断面から目視にて確認可能な浮きの範囲とよく一致している。

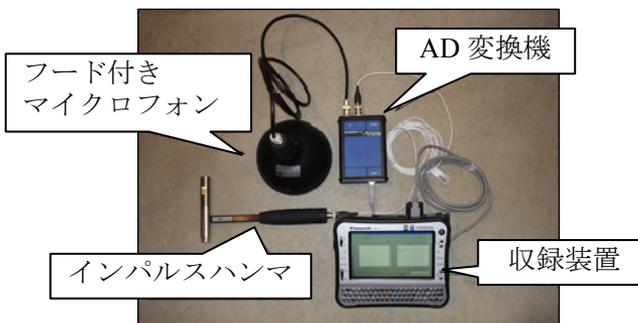
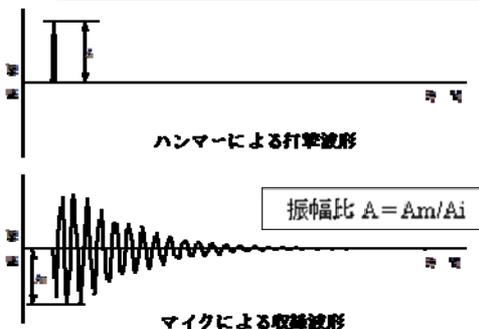
図-1. 打音法（インパルスハンマー）

1) 外観目視調査：実橋の損傷状況に対して、外観目視観察を行った。なお、それらの評価基準は参考文献 3) によった。2) 赤外線法：表面の温度差を検知可能な赤外線カメラで熱画像を撮影し、温度差を評価することで内部欠陥を検知した。3) 打音法：異常音を人の聴覚で記録する従来の方法と、コンクリートをハンマで打撃し、発生する打撃音をマイクロフォンで測定し、測定された打撃力や打撃音の比（部材厚）から内部欠陥を検知した。（図-1）4) 超音波法：コンクリートを透過する弾性波伝搬時間により内部欠陥を検出した。なお、それらの評価基準は参考文献 4) によった。5) 自然電位法：土木学会基準「コンクリート構造物における自然電位測定方法」（JSCE-E 601-2000）により測定を行った。6) 反発度法：テストハンマー（NSRⅢ型）を用いて反発度の測定を行った。JIS A 1155、JSCE-G 504-1999 と異なり、測定容易な反発度を利用し、打音法と同様に内部欠陥の検知が可能かどうか試験的に行った。なお、測定箇所ごとに、1 回のみ反発度を記録した。

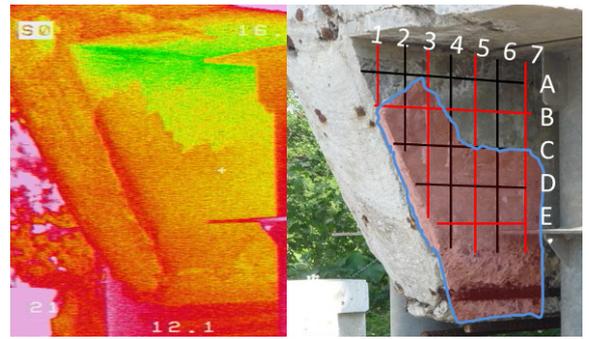
写真-4. G4桁（起点海側）

3) 打音法（インパルスハンマー）：鉄筋位置を基本とし100mm程度以下の格子状に測定点を設定し、計測した結果を表-1, 2に示す。なお、写真-4, 5（写真右）の赤線は鉄筋位置を示す。この結果から、主桁部材厚 350mm と計測値はあまり一致しておらず、これは従来の打音法や赤外線法で検知できない内部欠陥が全体的に存在する可能性を示している。また、赤外線法にて検知した内部欠陥範囲は、表-1 から表面付近の浮きの範囲とよく一致しており、表-2 では2~4列は内部欠陥の境界付近であるため計測値の傾向が異なるが、G, H行ではよく一致している。ただし、それ以外の自由端近傍は振動しやすいため、計測値が200mm程度以下で部材厚より小さく評価されている。
