## 東京国際空港国際線エプロン維持管理における新技術の採用 ～超高強度鋼繊維補強コンクリート（U F C）の境界ブロックへの採用～

大成建設株式会社 正会員 土方遍・正会員○神谷誠・正会員 大塚徳之・正会員 天野喜勝  
大成ロテック株式会社 正会員 野田喬宏・正会員 岡田圭亮

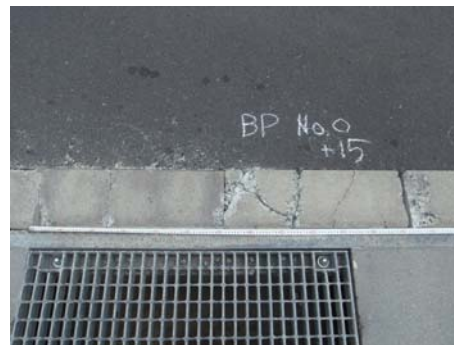
写真-1 境界ブロックの角欠け・ひび割れ状況

国際線地区は平成22年10月に供用開始したが、当該境界ブロック（コンクリート構造物：50年の設計耐用年数）は、供用後6ヶ月を経過した時点でクラックや角欠けが発生し（写真-1）、施設の健全度評価がCランクとなったため補修が必要となった。同仕様の境界ブロックでは、6ヶ月後に再び補修を行うこととなる可能性があることから、新技術である高耐久性の超高強度鋼繊維補強コンクリート（U F C）を採用した。本稿では、このU F Cブロックの優位性について述べる。

当該箇所は大型バスが1日600台程度通過する交通箇所であり、構内道路から右折しながらバスプールに進出し制動をかける厳しい条件下にある。ひび割れや角欠けの発生要因としては、挙動の異なるたわみ性舗装との境界において境界ブロックに繰り返しかかる曲げ応力や水平力が想定以上に大きいことが考えられる。

境界ブロックが角欠け・ひび割れを起こす要因として基礎部のたわみが影響していることも考えられたが、基礎以深から作りかえることは供用性確保の観点から現実的な対策ではなかった。また、予防保全的に健全度を引き上げる有効な手段もないため、境界ブロック自体を耐久性の高い材料とすることが求められた。そこで、高い強度性能及び耐久性を有するU F C製の境界ブロックを採用した場合と従来のコンクリート

を使用した場合それぞれのライフサイクルコスト（LCC）の比較検討を行った。UFCは設計基準強度  $180 \text{ N/mm}^2$  でじん性や耐摩耗性にも優れており、鋼繊維を混入していることからひび割れや角欠けへの耐久性及びLCCの観点からも優位性があることが期待された。

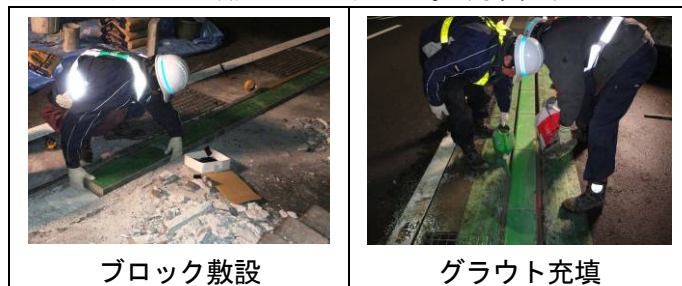
写真-3 施工状況

試験施工の結果を受け、開港後18ヶ月目にバスプール出入口の試験施工実施箇所以外の境界ブロックについて健全度がCおよびBランクとなったため、UFCブロックにて補修工事を行った。(写真-3)
