## 稼働中の工場基礎の補強工事（その2、掘削および遮水）

新日本製鐵 正会員 花田 賢師  
新日本製鐵 正会員 ○大出 哲也

清水建設 正会員 藤田 淳  
清水建設 正会員 平塚 正雄

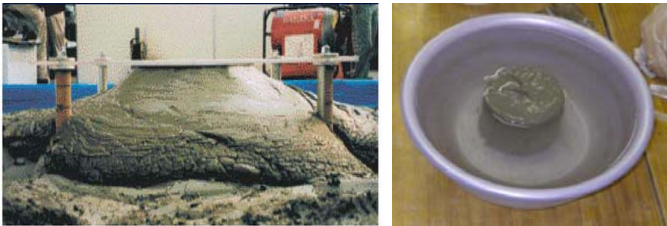
写真-1 アクアグラウト室内試験

アクアグラウトは限定注入性と材料分離抵抗性を持つ材料であり、圧力をかけている間は流動性があり、圧力を止めるとそこに留まる性質がある。ある程度の空隙を充填して遮水性能を確保したいため、室内試験を行ってフロー値 225mm程度を目標として配合を決定した。

(写真-1、表-1 参照)

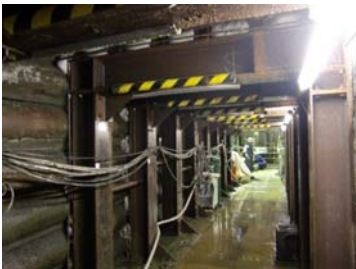
写真-2 横坑・導坑

凍結壁完了後、躯体直下の導坑掘削を開始した。導坑掘削時は側面の土圧を凍土壁で支持しており、一定間隔で鋼製支保工を設置した。躯体界面のアクアグラウトの充填状況を確認したところ、確実に充填されていて躯体界面からの漏水はほとんど無かった。(写真-2 参照)
