## シールドマシンにおけるビット再利用技術の開発 ～概要及び外観検査～

| 大成建設株式会社 | 正会員○高倉 克彦 | 正会員 森田 泰司 |

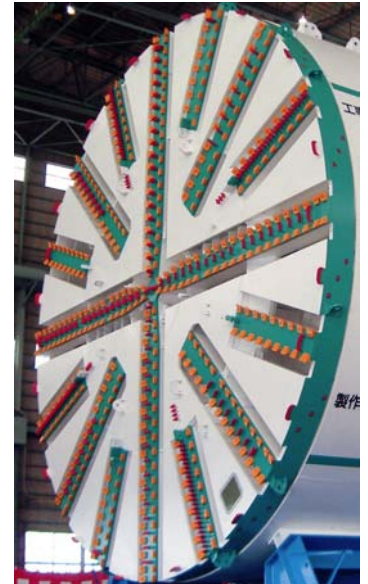
写真－1 カッターヘッド例

シールド工法に用いられるシールドマシンでは、カッタービット（以下、ビットと略す）を装備したカッターヘッド（写真－1 参照）を回転させて地盤を切削していく。ビットの先端部にはレアメタルであるタングステンカーバイドやコバルトを主成分とする超硬合金（以下、超硬チップと呼ぶ）が配置されているが、超硬チップといえども摩耗は避けられない。掘進を終えたシールドマシンのうち、ビットを含むカッターヘッドなどはスクラップ処分されるのが一般的である。

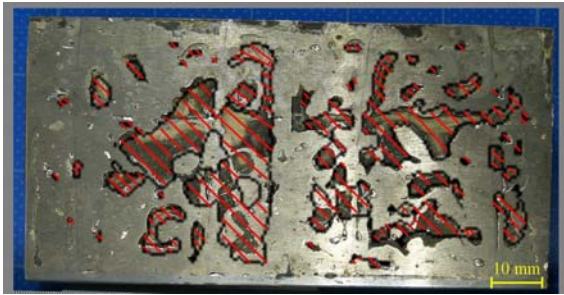
写真－2 ろう付面削り出し状況

地盤切削時に超硬チップが受ける力が次に伝達されるのは超硬チップと母材を接合しているろう付部であり、強度面ではろう付部の健全性を評価項目とする。また、ビットが地盤の掘進中に受ける荷重作用は、繰返し荷重と考えられることから、ろう付部の強度の評価は疲労強度について行う。なお、ろう付部に関しては、ろう付の際の溶融したろうの接合面への充填性を踏まえた評価を行う必要がある。これは、写真－2に示すようにろう付面に空隙（図中斜線部）が存在することを考慮するものである。
