鋼製ラーメン高架橋の横取り架設に伴う柱接合の精度向上

西日本旅客鉄道(株) 正会員 ○王 萍
西日本旅客鉄道(株) 正会員 中本 陽介

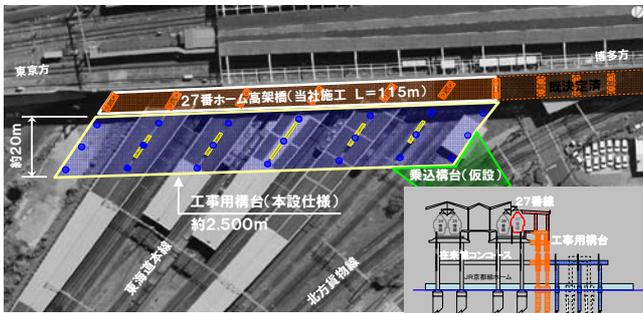
図-1 東海道線交差部施工概要図

このうち東海道線交差部工区(図-1)は、当社受託工区中最も長い工期を要する箇所であり、開業予定時期に合わせるため大幅な工期短縮策を検討する必要がある。そのため、鋼製ラーメン構造である27番ホーム高架橋架設にあたり、当初構台上で鉄骨地組み後クレーンによる分割架設を計画していたものを最下層(コンコース階以下)をクレーン架設しその上層2層については工事用構台上で地組み後軌条設備により横取り一括架設に変更した。本稿では、横取り架設実施にあたっての課題と対応策、そして最後にその効果を述べる(図-2)。

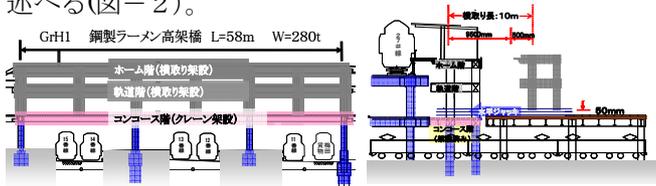
図-2 GrH1 鋼製ラーメン高架橋施工概要図

横取り架設の対象は鋼製ラーメン高架橋3層構造の上

2層部分であり、在来線上空での横取り施工となるため、線路閉鎖・き電停止間合い2時間20分の中での施工となる。横取り後に、計14本の柱をコンコース階柱との固定を行い、安定な状態で初列車を迎える必要がある。

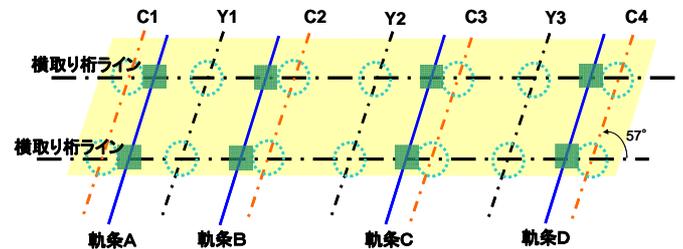
図-3 軌条設備の配置(柱ラインと平行)

横取り対象となる上層ラーメンは、総重量280tであり、ジャッキ1基での横取りは不可能であった。そこで横取り装置を工事用構台の大梁ライン(C1~C4)に並行に配置し、4基のジャッキで横取りを行うこととしたが、当該軌条ライン(=構台大梁ライン)が横取り桁ラインに対し、約60度の斜角を有していることもあり、各ジャッキの動作速度の管理は行うものの、微細な相対差による構造物への歪みの発生が懸念された。

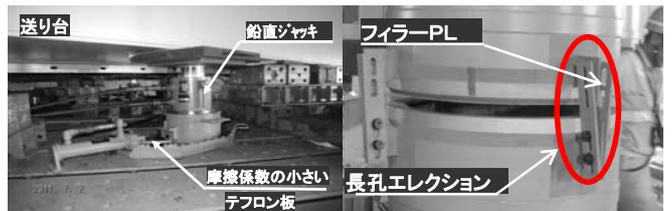
図-4 送り台の先行設置

対策：摩擦係数の小さいテフロン板の上に、鉛直ジャッキを搭載した構造の送り台を、仮受点であるサンドルの間に先行設置した。これにより、通常の鉛直ジャッキのみで受ける場合、仮受けした時に起こり得る桁の転倒リスクを回避できる仕組みとした(図-4)。

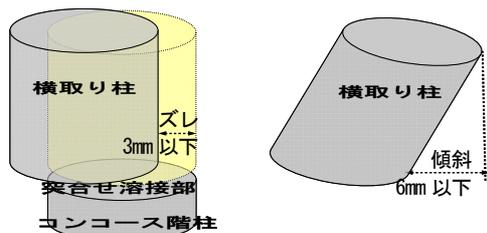
図-6 柱接合部の精度管理基準

一体化した構造物を横取りした後、14本の柱を対象に、下部構造物との突合せ溶接部において、応力の伝達を確保するために、「①開先突合せ基準値3mm以下」及び「②柱傾斜基準値6mm以下」(JR東海土木工事標準示方書H19.6.15)を遵守する必要があるため、厳しい精度管理が必要であった(図-6)。そのため、「横取り実施前のズレの抑制」、「横取り後のズレの調整」に対して対策を実施した。

施工の結果、最大15mmのズレが発生したが、このズレは鉄骨製作誤差も含めた地組み誤差、横取り架設時の軌条設備の配置方向による変位・ひずみ、水平ジャッキと軌条間の隙間等が考えられた。そこで、調整手順により、水平ジャッキを用いて全体調整を行った。結果、最大ズレを8mmまで縮小でき、その後調整ジャッキを用いて微調整を行い、すべての接合部において、突き合わせ3mm以下、柱傾斜6mm以下の管理基準値を満足した出来形で完成することができた。

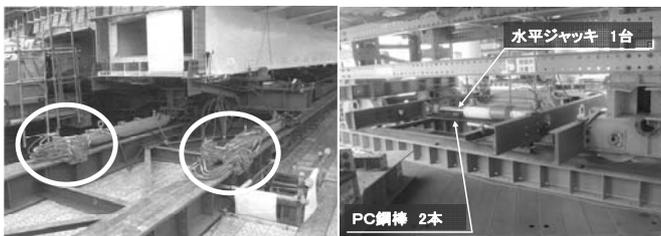
通常の横取り設備では、クランプ式ジャッキを使用し、

レールに反力を持たせる方式とし、1台の横取り設備にジャッキ2台が必要である(図-7)。しかし、ジャッキの台数増に伴い、ズレの発生リスクが大きくなるため、今回の施工では、PC鋼棒で反力を持たせることにより水平ジャッキを通常の2台から、同等推進能力を持つジャッキ1台へ改善し(図-8)、ズレの発生リスクを減少させることとした。

図-7 通常仕様

図-8 今回特別仕様
