東日本大震災によるつくばエクスプレス線高架橋の被害と復旧

東日本大震災によって、つくばエクスプレス線利根川東高架橋の一部の橋脚が傾斜して、軌道面で最大150mm程度の残留変位や橋桁のねじり変位等が生じた。本稿では、被災した高架橋の各種調査による被害状況と水平載荷により橋脚を元位置へ復元した橋脚復元載荷、および橋桁扛上(こうじょう)による復旧作業について報告する。

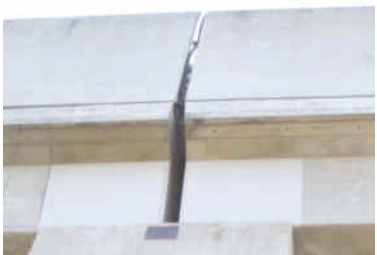
写真-1 下り側桁遊間目開き状況

PCU型桁は、橋脚の傾斜により最大で $\theta=5.79/1000$ の相対ねじりが生じ、斜めひび割れの発生が確認された。桁遊間は、P24、P25橋脚が下り側に傾斜したことにより、下り側は大きく開き、上り側はせり合い、防音壁、床版、桁に破損が見られた(写真-1、写真-2参照)。鋼棒ストッパー部は、ストッパー自体の損傷はなかったが、周辺コンクリートは押し抜きせん断破壊が生じた箇所があった。

復旧方針は、まずP24、P25橋脚を橋脚復元載荷により当初位置に復元し、次に、沈下に対しては、ジャッキアップによる桁の扛上を行うこととした。これらの復旧作業により徐行を解除した後、増し杭による耐震補強、主桁の繊維補強、破損部の補修を実施することとした。

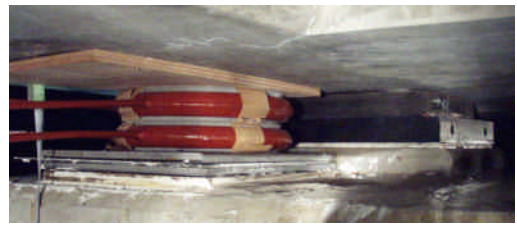
写真-3 フラットジャッキ使用状況

桁扛上に使用するジャッキは、フラットジャッキを採用した。フラットジャッキは周囲に半円形の凹みを有する 2 枚の薄い軟鋼板を張り合わせた構造となっており、この内部に水圧をかけ揚圧力を発生させる。最大の特長は機械高 30mm で、25mm のストローク長を有することである。さらに 2 基重ねて使用することが可能であるため、1 回で 50mm の扛上が可能となる (写真-3 参照)。

桁の扛上は、橋桁をジャッキアップし、沓座とゴム沓の間に扛上材を設置することにより行った。扛上材はゴム被覆鋼板を用い、高さの微調整にはステンレス鋼板を使用した。桁の扛上量は、橋脚の復元状況によって異なるため、橋脚復元載荷後の測量結果に基づき決定し、必要扛上量は 25～69mm となった。

なお、50mm 以上の扛上が必要な箇所は、フラットジャッキでジャッキアップを行い、油圧ジャッキを設置できる高さを確保した後に、油圧ジャッキに受替え、さらにジャッキアップを行う 2 段階で実施した。
