## 溶融亜鉛めっき部材管理路の劣化度評価手法の検討

本州四国連絡高速道路(株) 正会員 ○楠 原 栄 樹  
 本州四国連絡高速道路(株) 祖父江 泰孝

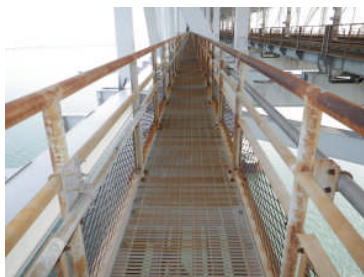
写真-1 瀬戸大橋の管理路

瀬戸大橋は、供用後 24 年経過し、橋梁付属物において、多くの変状が確認されており、対策が必要な時期となっている。特に瀬戸大橋の点検等に使用する管理路(写真-1)は、膨大な量であり、合理的な補修計画策定が必要となる。そこで、顕微鏡観察による残存めっき厚と目視判定結果、電磁膜厚計及び表面粗さ計による計測結果との比較を行った。

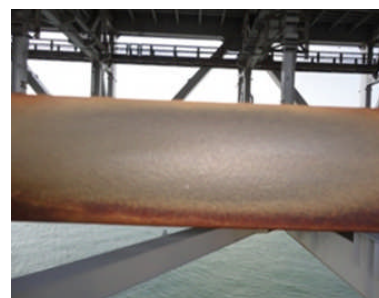
写真-2 表面錆除去後の外観

一方、劣化度 5 の部材でも表面錆除去後の外観状態

が亜鉛めっきの合金属と思われる金属光沢(写真-2)を示しており、電磁膜厚計の計測結果よりも残存めっき厚が薄いことが想定される。

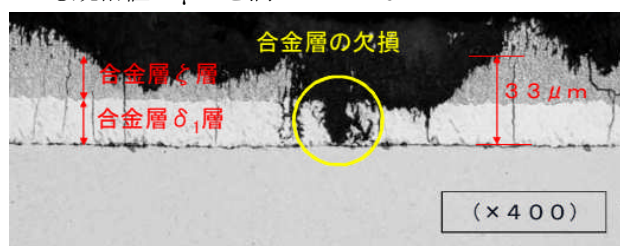
写真-4 顕微鏡観察結果例(試料 E)

顕微鏡観察は、過年度工事で撤去した管理路部材のうち、外観上で差を確認できる5試料(写真-3)を使用して、残存めっき厚を計測するとともに亜鉛めっきの組織構成を確認した。各試料ともに倍率を変えた写真撮影及び1断面あたり3点の残存めっき厚の計測を行った。顕微鏡観察の例を写真-4、顕微鏡観察による亜鉛めっきの組織構成別の残存めっき厚の計測値と電磁膜厚計による残存めっき厚の計測値との比較結果を図-3に示す。この図より、以下のことが明らかとなった。

- 鍍が発生している状態では、純亜鉛層は消失し、さらに鍍が進行した状態では、一部の合金層も欠損した状態である
- 電磁膜厚計による残存めっき厚の計測値と顕微鏡観察による残存めっき厚の計測値には大きな差があり、顕微鏡観察の計測値は、電磁膜厚計の計測値を40～60 $\mu\text{m}$ 程度下回る値となっており、いずれの試料でも規格値77 $\mu\text{m}$ を満たしていない

顕微鏡による亜鉛めっき層の詳細観察によると、亜鉛めっきの表面には、 $\mu\text{m}$ 単位の凹凸があり、欠損も同

単位で生じていることが分かった。その結果、残存めっき厚は、電磁膜厚計による計測では、困難であると判断された。
