## 羽田空港 D 滑走路プレキャスト床版間詰部でのひび割れ点検調査

(株)計測リサーチコンサルタント 正会員○渡邊 弘行 宮本 則幸 米本 雅紀  
佐賀大学 正会員 伊藤 幸広

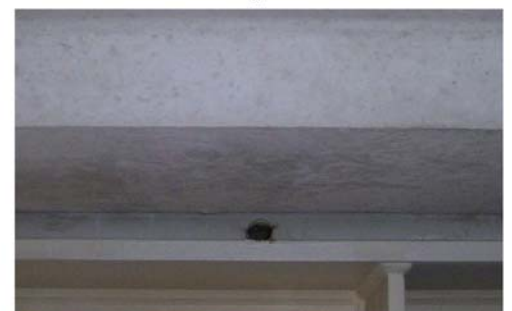
図-2 点検孔位置

点検孔の設けてある位置を図-2に示す。棧橋部で4地区64箇所、連絡誘導路部で1地区15箇所の合計79箇所であり、航空機が走行する中央帯部分に位置している。この点検孔の概況を図-3に示す。孔の直径は $\phi 22\text{mm}$ と $\phi 26\text{mm}$ の2種類であり、長さは間詰部の幅により異なるが500mmが主体となっている。点検では、この孔内に調査機器を挿入して内部を観察してひび割れ発生の有無を確認する。ひび割れの発生が確認された場合には、ひび割れ発生状況(位置・幅・本数等)を記録する。

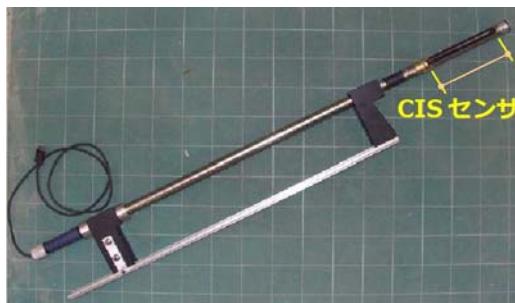
写真-3 羽田点検用棒形スキャナー

- ①点検孔の孔径φ22mmとφ26mmの2種類に対応する
- ②狭隘な点検箇所の状況に適応でき作業性が良い
- ③長さ500mm以上の点検孔に適応できる

写真-3に開発した棒形スキャナーの外観を示すとともに、写真-4に現地での点検状況を示す。このスキャナーの解像度は300dpiであり1ドットあたり0.08mmとなる。そのため、ひび割れはこの分解能で正確に評価することが出来る。

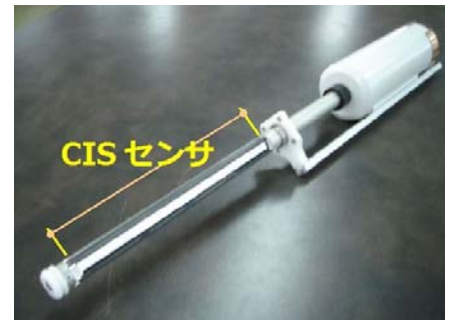
写真-2 棒形スキャナー

筆者らは、コンクリートの微破壊検査機器として棒形スキャナーを開発しコンクリート内部の調査に利用している。その外観を写真-2に示すとともに、調査方法概要を図-5に示す。CISセンサを内蔵したロッド部を点検孔に挿入し、これを360度回転させることにより孔壁画像を取得するものである。スキャンした画像の一例を図-6に示す。孔壁面の展開画像が取得出来ると画像情報からひび割れ発生状況(位置・幅・本数等)を判読することが可能であり、間詰部のような点検に適している。

写真-2に示した棒形スキャナーは市販している製品版であり、コンクリート構造物の標準的な壁や天井等の調査を対象とした孔壁φ24.5mm用の機器で調査深度は350mmとなっている。羽田空港D滑走路プレキャスト床版間詰部の点検では、次のような仕様の専用スキャナーを開発し点検に用いた。
