レーザーリモートセンシング装置を用いたコンクリート欠陥探傷

— (1) レーザーリモートセンシング装置の概要 —

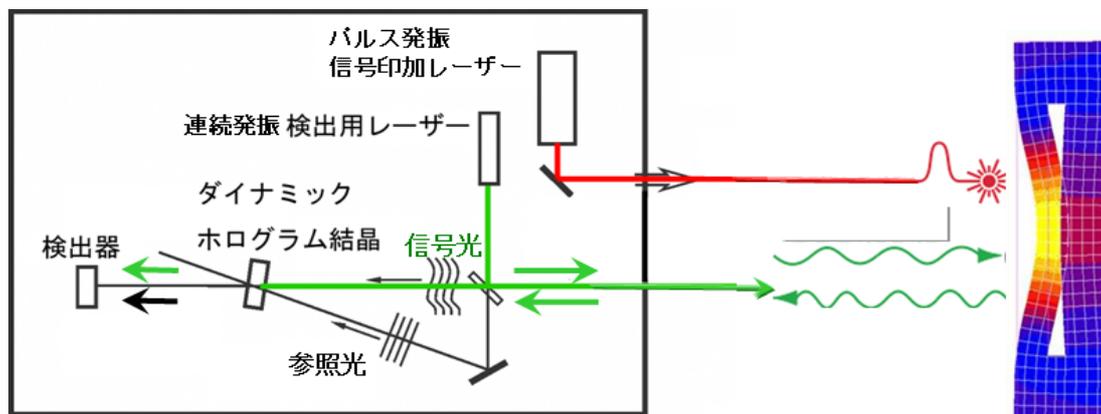
レーザーリモートセンシング装置の原理を図1に示す。パルス発振信号印加レーザーをコンクリート表面に照射し、コンクリート表面に微小振動を発生させる。次いで、連続発振検出用レーザーをコンクリート表面に照射し反射された光を検出する。この反射光はコンクリート表面の微小振動に起因した周波数変調を受けており、スペクトル解析することで微小振動モードを検出する。コンクリート表面の微小振動は内部欠陥の有無により変化するため、微小振動モードを解析することで内部欠陥の遠隔・非接触検出が可能となる。しかし、反射された光はコンクリート表面形状と微小振動の情報を合わせ持つており検出精度が低下する。これを防ぐ

図1 ダイナミックホログラム結晶を用いたレーザーリモートセンシング装置

ために、ダイナミックホログラム結晶を用いた光検出を行う。検出用レーザーを検出装置内でビームスプリッターにより信号光と参照光に分け、信号光をコンクリート表面に照射する。コンクリート表面形状の情報をを持った反射光と擾乱を受けていない参照光をダイナミックホログラム結晶中で干渉させ、コンクリート表面形状のホログラムを形成する。このダイナミックホログラムには、微小振動の情報を持つ信号光が来る前にコンクリート表面形状の情報が書き込まれているので、位相共役効果で表面形状に起因する信号は差し引きされ、シグナル/ノイズ比 (S/N 比) の高い微小振動の検出ができる。野外でレーザー干渉計を動作させるためにはレーザー装置とコンクリートとの相対振動を小さくする必要があるため、干渉縞安定化装置を開発した。また、衝撃波励起用レーザーとして高出力炭酸ガスレーザー2台と YAG レーザーを用いた。

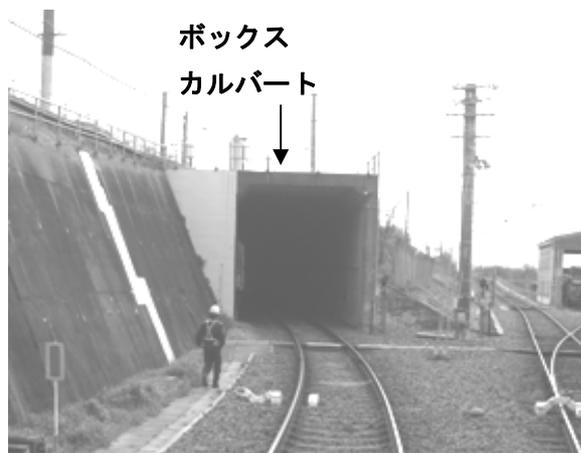
図2 ボックスカルバート外観

ボックスカルバートの外観を図2に示す。実験時の写真を図3に示す。レーザーリモートセンシング装置は防音室の中に設置して騒音によるノイズの増加を抑えた。探傷箇所は側壁部分の実欠陥とした。

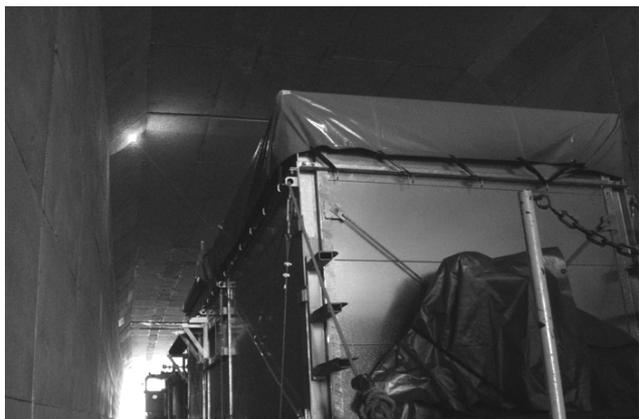
図3 ボックスカルバート内での実験状況

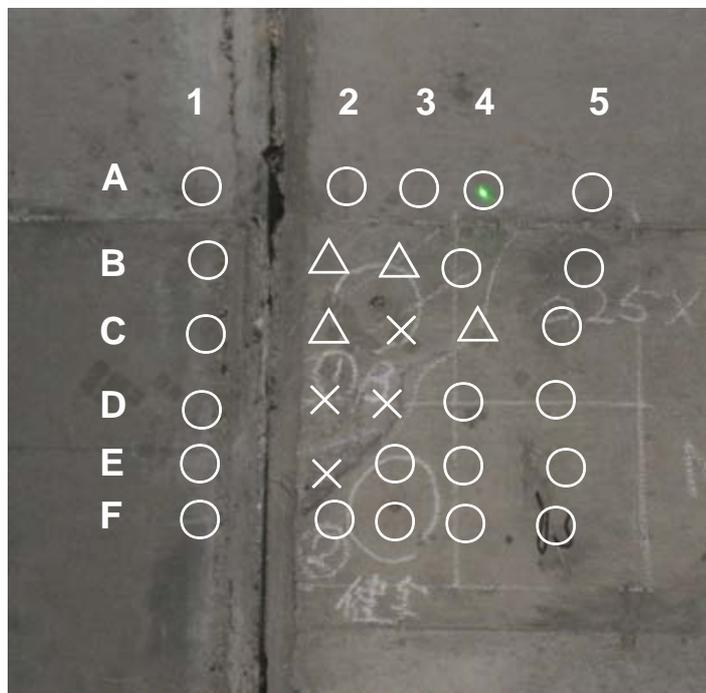
レーザーを2次元に走査して得られた結果を図4に示す。レーザー照射箇所は30箇所、○は振動変位が比較的小さい箇所、△は中程度、×は大きいことを示す。×の箇所はコンクリートが浮いており剥落の危険性がある箇所である。図4中にコンクリートひび割れが確認出来る。一方、ひび割れを挟んで対向のコンクリートは振動変位が小さい。この欠陥ではひび割れは左側に進展していることが分かる。

図4 レーザーを走査することにより得られた2次元探傷結果

上述の結果より、ボックスカルバート内のコンクリート欠陥を探傷することが出来た。講演では、これらの結果について報告する。
