土壌汚染状況調査での調査地点設定システムに用いる GNSS 測位の精度評価

茨城工業高等専門学校 正会員 ○岡本 修
 (株) 環境研究センター 三浦 光通
 (株) 環境研究センター 高橋 徹

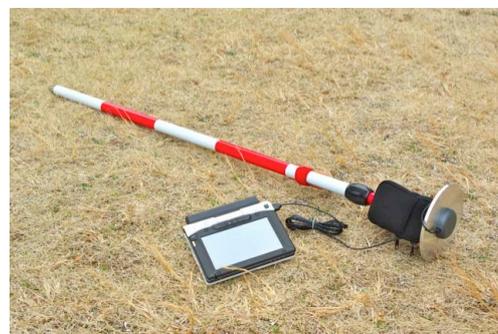
図-1 システムの外観

本システムは、衛星測位システムを利用して紙地図上に記入した調査地点へ作業者をナビゲーションすることを実現する。図-1 にシステムの外観を示す。衛星測位システムとして 1 周波 GPS/GLONASS 受信機を採用した。表-1 に採用した GPS/GLONASS 受信機の仕様を示す。本システムに採用する測位法はキネマティック法である。キネマティック法の測位計算には GNSS 測位プログラムライブラリ RTKLIB²⁾を採用した。本システムは、GPS/GLOASS 受信機、GPS アンテナ、アンテナポール、ポケット通信機、パソコンで構成される。パソコン以外はアンテナポールと一体となるため、一人で調査地点設定作業ができる。ソフトウェアは直接指でモニタ画面に触れて操作できるタッチオペレーション対応のものを作成し、現場作業中に困難なキーボード操作を排除した。

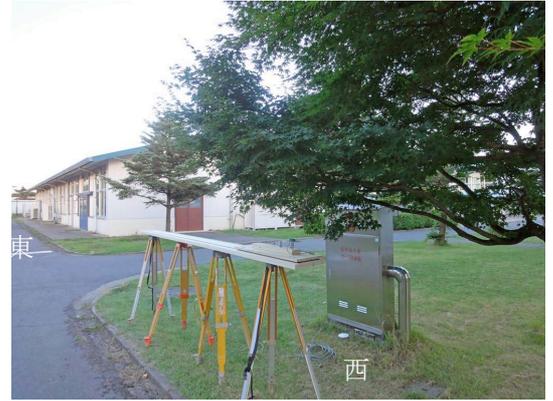
図-2 スライドレールの設置状況

スライドレールの設置状況を図-2に示す。実験場所となるモミジの木周辺は、南側に校舎、北側には木と校舎が立ち並ぶ厳しい受信環境で、時間帯によってGPSだけで測位に必要な衛星数を確保することが困難な場所である。スライドレールは、その上空の西側半分が完全にモミジの木の下に入り込むように設置した。測位結果を図-3に示す。往復する軌跡の左側(西側)が木の下となる。実験した20往復の間、測位精度が数cmとなるFix解(緑色のプロット)の比率は93.3%であった。トレス方向に対して直交方向のぶれの大きさは、西側となる木の下側端の付近が最大で40mm、その他の部分でも30mm程度となった。木の下側となる西端の測位結果の拡大部分を見ると、東西方向に比べて南北方向のぶれが大きく、南北方向が遮蔽されたことによる衛星配置の影響が確認できる。東西両端の測位結果のぶれの大きさに差が見られるものの、ごく僅かな差で木の下に入り込む影響を確認することはできなかった。スライド中に何度かFloat解(黄色のプロット)になっているが、短時間でFix解に復帰し、Float解の間も測位値が大きく逸脱することなくFix解と同様にトレスしていることが確認できる。

本システムでは、GPS と GLONASS 衛星を同時受信することで受信可能な衛星数が増加する。木の周辺等の GPS だけでは測位可能な衛星数の確保が困難な場所でも測位できる可能性があり、測位範囲の拡大が期待できる。これらの効果を検証するため、木の周辺で測位精度を評価する。実験は、三脚の上に水平に固定された可動範囲約 3 m の直線スライドレール上を手動で 20 往復 (1 往復で約 1 分間、両端で 10~15 秒程度停止を含む) の往復運動させたときの軌跡を記録し、その再現性から測位精度を評価した。
