# 大気圧載荷工法による地盤改良を採用した大規模調整池への東日本大震災の影響

平成 20 年 6 月 14 日に発生した岩手・宮城内陸地震の災害復旧事業として、荒砥沢ダム<sup>1)</sup>の代替調整池(純貯水量約 56 万 m<sup>3</sup>)の造成工事を実施した。本調整池は、東日本大震災において震度 7 を観測した宮城県栗原市に位置している。本文では造成工事中の調整池への地震の影響について、調整池堤体の主要構造物である逆 T 擁壁と、大気圧載荷工法(真空圧密工法)による地盤改良を実施した堤体基礎地盤に着目して報告する。

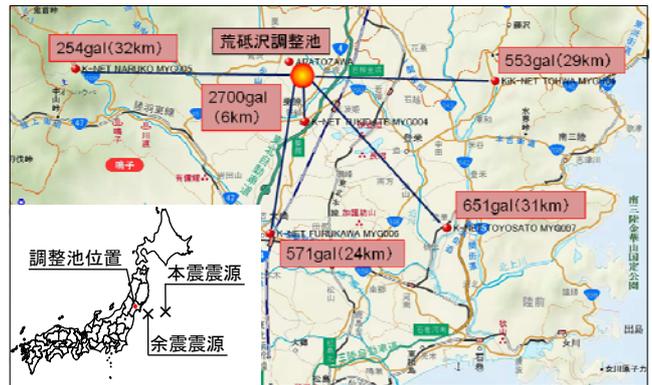
図-1 地震計観測記録(調整池周辺)

調整池造成場所の宮城県栗原市では、3 月 11 日の東日本大震災の本震で震度 7、4 月 6 日の余震において震度 6 強を記録した。造成工事場所近傍の地震計では南 6km 地点で最大加速度 2700gal、約 30km 離れた 4 か所の地震計で約 250~650gal の最大加速度を記録していることから、本調整池造成場所付近で 600gal 程度の加速度が発生したと推定される(図-1)。

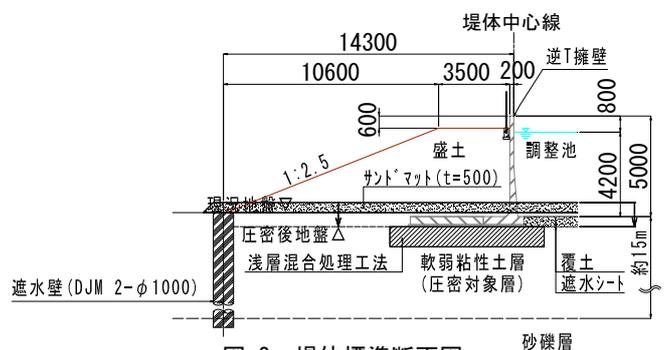
図-2 堤体標準断面図

調整池堤体は堤高 H=5m、堤頂長 L=1,688m で逆 T 擁壁と盛土により築造するものである。また、調整池底面の全面に遮水シートを敷設し調整池の機能を確保している(図-2)<sup>1)2)3)</sup>。東日本大震災発生時、工事は全体出来高率 97% の状況であり、延長 L=18m の逆 T 擁壁と堤体盛立工事、約 3000m<sup>2</sup> の池底遮水シート工事を残している状態であった。

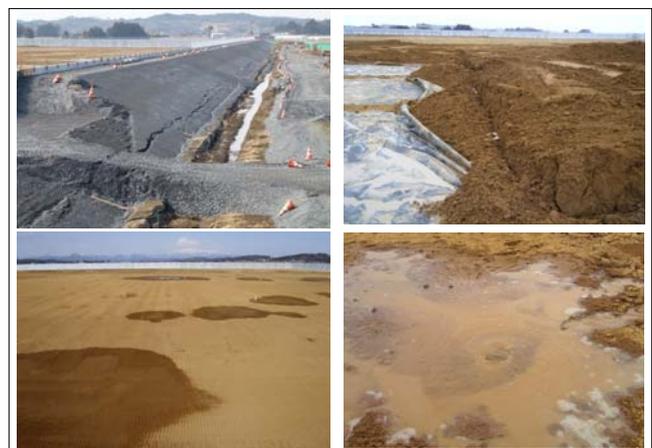
写真-1 地震による被害状況写真

工事最終段階であった調整池において地震により主に以下の被害が認められた(写真-1)。

- ・堤体の逆 T 擁壁と盛土が沈下
- ・堤体法尻部全線に深さ 1m 前後のクラックが発生
- ・堤体基礎地盤から地下水が噴出(128 箇所)
- ・遮水シートの覆土未施工部にシートのズレが発生

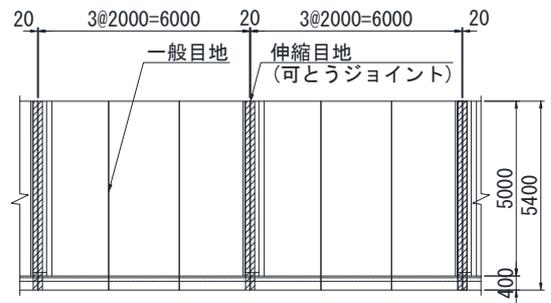
図-3 逆 T 擁壁正面図

調整池堤体の主要構造物である逆 T 擁壁の正面図を図-3、構造詳細図を図-4 に示す。逆 T 擁壁は、延長 L=88m の現場打ち擁壁と延長 L=1,600m のプレキャスト擁壁で構成されており、プレキャスト擁壁では一般目地を 2m 間隔に配置しボルトで固定し、目地に水膨脹ゴムを挟込むことによって止水性を確保している。

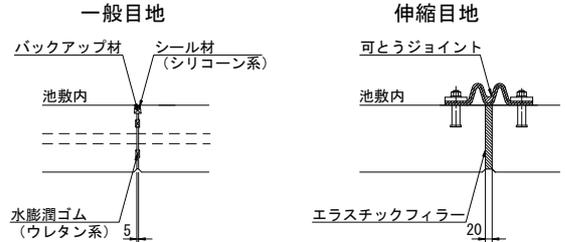
図-4 逆 T 擁壁詳細図

また、伸縮目地として可とうジョイントを 6m 間隔で設置し 100 mmの伸縮量を確保している。

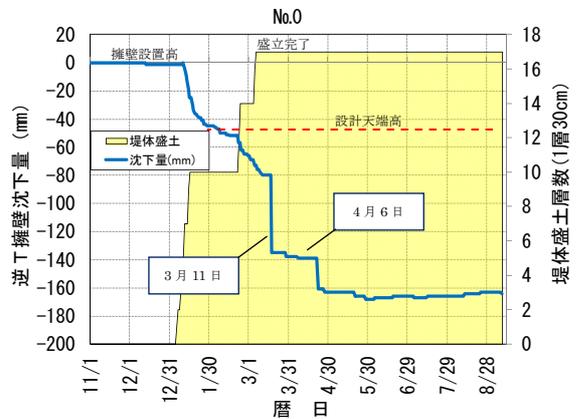
図-5 逆 T 擁壁沈下計測結果

逆 T 擁壁は真空圧密完了後のリバウンド量を考慮し、50 mmの嵩上げをして施工した。堤体盛土の施工に伴って沈下が発生したことに加えて、震度 6 強を超える 2 度の地震によって大きな沈下が生じた。擁壁天端高の計測結果の一例を図-5 に示す。この箇所での沈下の状況は、堤体の盛立に伴い擁壁が徐々に沈下し、沈下量は嵩上げ量 50 mmを超えて 80 mmの沈下が発生した。さらに 2 度の地震により合計で約 80 mmの沈下が発生した。これらの沈下により、逆 T 擁壁の高さが設計高より 100 mm以上低くなったが、延長 1,688m の逆 T 擁壁の中で、極端な不等沈下や傾斜が発生しなかった。また、逆 T 擁壁にクラックの発生や損傷も見られなかったことから、全延長に 6m 間隔で設置した可とうジョイントが有効に機能したと考えられる。

相対的に沈下した堤体（逆 T 擁壁）については、設計上の余裕高等の検討により、調整池としての機能上の問題がないことを精査した。

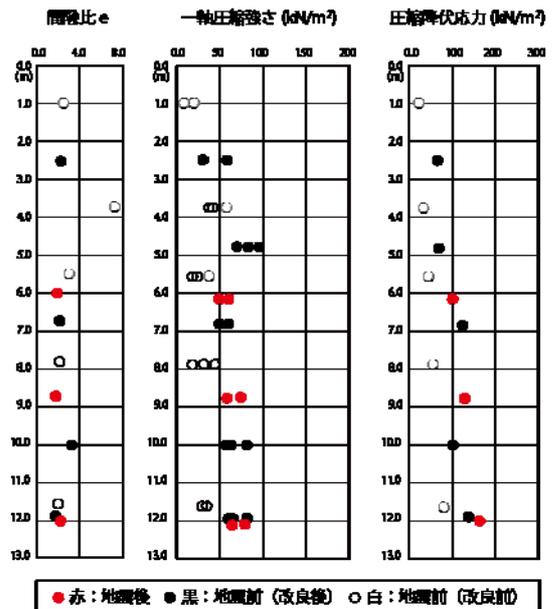
図-6 基礎地盤への影響

調整池堤体基礎地盤は平均深度 15m で N 値 0~3 の軟弱層が分布している。堤体の施工前に真空圧密工法による地盤改良を実施しており、90%以上の圧密度を確保した。これにより約 16 万 m<sup>2</sup>の調整池範囲において、大きな不等沈下を発生させる事なく、上部の調整池本体の機能を損なうような被害が生じなかった。

調整池基礎地盤では、真空圧密工法の施工直後および地震後に、真空圧密施工前に実施した調査とほぼ同じ位置でボーリング調査と各種室内試験を実施した。図-6 にその調査結果を示す。地震前後の結果に大きな差が見られないことから、堤体基礎地盤に対して地震による繰り返し载荷の影響は、ほぼなかったと考えられる。
