## 発生バラストを用いた鉄道路盤改良工法の試験施工

(公財) 鉄道総合技術研究所 正会員 ○中村貴久 桃谷尚嗣 伊藤孝記  
九州旅客鉄道(株) 正会員 篠脇諭

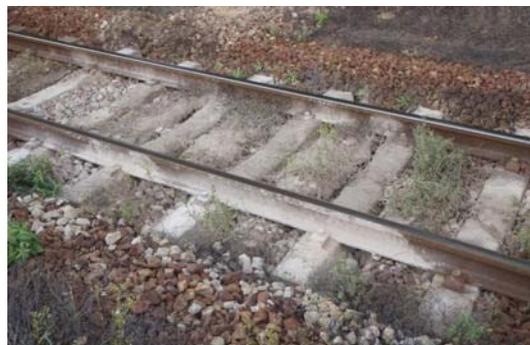
図1 噴泥発生状況

バラスト軌道の土路盤において、路盤状態や排水条件が不良な箇所は道床状態の悪化を招きやすいことから(図1)、軌道沈下進みが大きくなり保守量が増大する。そのため、セメントなどの固化材を用いた安定処理工法や良質な路盤土への置換工法などの路盤改良により、軌道・路盤の健全化および保守周期の延伸化を図る。一方で、このような路盤改良工法は、路盤改良材の締固めが不十分であると、路盤の剛性が上がらずに改良効果が得られない。また、線路内工事では使用する重機に制限があり、間合いの短い夜間作業となるため、施工条件によっては道床交換の6割程度までしか施工延長が伸びず、施工延長の延伸が望まれる。

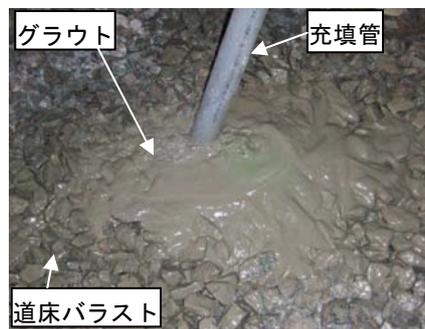
本工法は、路盤改良材の骨材として道床バラストを使用し、低強度グラウトを充填することで路盤改良層を構築するものである(図2)。骨材の道床バラストについては、発生バラストを再利用することで環境負荷低減を目的としたもの(以下、発生バラスト方式とする)と、新品バラストを用いることで施工延長の延伸を重視したもの(以下、新バラスト方式とする)の2パターンについて検討している。低強度グラウトはセメント・硬化剤・水からなるA液と、促進剤・水からなるB液の2液を混合して充填するものである。2液式にすることでゲルタイムを数分程度に調整できることから、本施工では路盤改良箇所を掘り込むことで型枠を不要とした。路盤改良材の強度特性および改良効果については、参考文献1)、2)を参照されたい。

図2 グラウト充填の概要

本試験施工におけるグラウトの充填作業手順を以下に示す。

- ①A液用およびB液用の大型容器(300L程度)に、計量した各材料を投入し、ハンドミキサーで攪拌する
  - ②各容器にホースを接続した泥水ポンプを設置し、A液とB液を充填管内で混合して充填する
- グラウトの充填作業は、汎用性の高い機材を使用し、作業手順を簡易にすることで、普通作業員で対応可能とした。

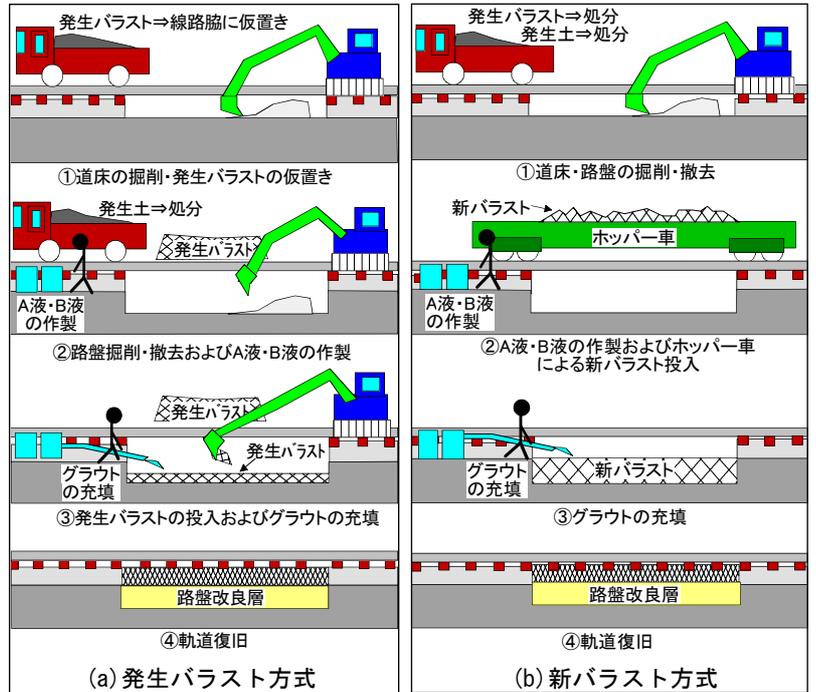
図4に新工法の施工手順を、図5～図7にA液・B液の作製作業および道床と路盤の掘削作業状況、グラウトの充填状況、路盤改良層の構築後の状況を示す。発生バラスト方式では(図4(a))、道床掘削時に発生したバラストを線路脇に仮置きし、路盤を所定の深さまで掘削した。その後、一層あたりの改良厚さが100mm程度となるように、発生バラストを投入してからグラウトを充填する手順を繰り返す。新バラスト方式では(図4(b))、道床・路盤を掘削後にホッパー車で新バラストを所定改良厚さまで一度に投入し、グラウトを充填した。

図4 新工法の施工手順

また、(図4(a))、道床掘削時に発生したバラストを線路脇に仮置きし、路盤を所定の深さまで掘削した。その後、一層あたりの改良厚さが100mm程度となるように、発生バラストを投入してからグラウトを充填する手順を繰り返す。新バラスト方式では(図4(b))、道床・路盤を掘削後にホッパー車で新バラストを所定改良厚さまで一度に投入し、グラウトを充填した。

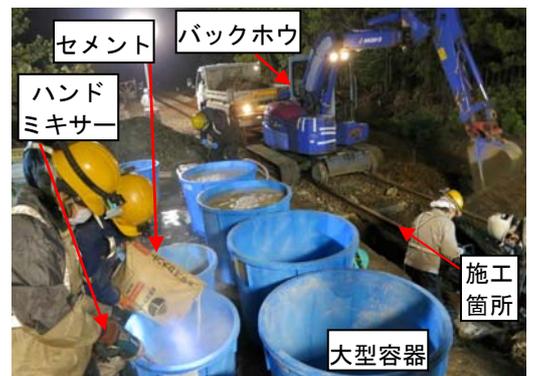
図5 A液・B液の作製と掘削作業状況

本工法は従来の路盤改良工法と比較して、路盤改良材の運搬作業および締め固め作業が削減され、A液・B液の作製作業および充填作業が追加されたが、A液・B液の作製作業は道床・路盤の掘削作業と並行して行い(図5)、作業の効率化を図った。その結果、初施工にも関わらず、従来の路盤改良工法と実働時間および実働人工は概ね同程度であった。また、施工直後の初列車通過による軌道状態を目視で確認したところ、局所的な軌道沈下や路盤変状は見られなかった。

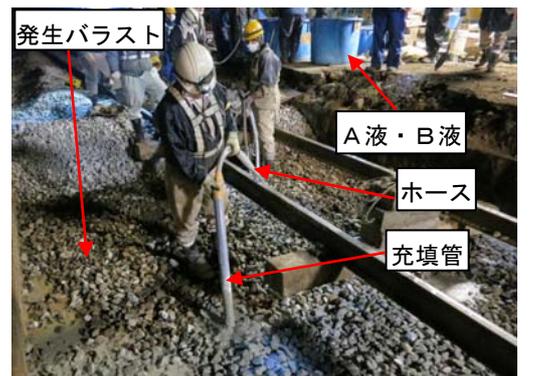
図6 グラウト充填状況(発生バラスト方式)

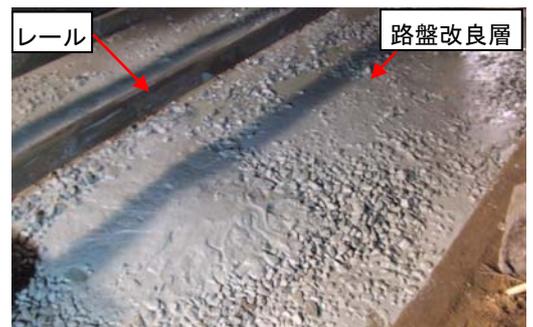
図7 路盤改良層構築後(新バラスト方式)
