## クロツラヘラサギの保全に配慮した橋りょうの施工(九州新幹線氷川橋りょう)

(独) 鉄道・運輸機構 九州新幹線建設局 正会員 三浦正宣

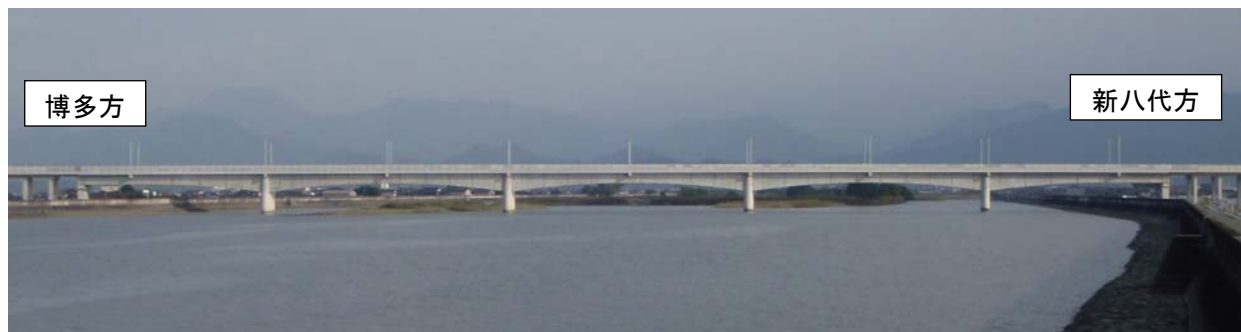
写真-1 氷川橋りょう全景

九州新幹線鹿児島ルートは、福岡市から熊本市を経由して鹿児島市に至る延長約 257km の路線である。平成 16 年 3 月に新八代・鹿児島中央間を部分開業し、平成 23 年 3 月に博多・新八代間が完成したことにより全線開業となった(図-1)。九州新幹線氷川橋りょうは、熊本・新八代間の熊本県氷川町と八代市鏡町の境を流れる二級河川・氷川に架かる延長 400m の 5 径間連続 PC 箱桁橋であり、主桁は張出架設で施工した。工事は平成 15 年 12 月に着手し、平成 16 年 5 月から平成 20 年 9 月までの河川内施工を経て、平成 20 年 12 月に完成した(写真-1)。

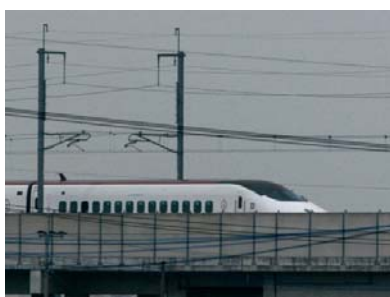
写真-5 新幹線走行時のクロツラヘラサギの状況

本種の渡来数は、工事着手前には 30 羽前後であった。河川内工事の開始直後は、21 羽と一時的に若干減少したものの、デコイの設置及び急激な環境変化を回避した施工法の採用などが功を奏したものと考えられ、本橋完成時は 40 羽前後、近年においては 50 羽前後を確認できている。また、新幹線通過時においても本種への影響は殆ど認められていない（写真-5）。
