## 厳しい条件下における大土工工事の効率化

農林水産省東北農政局 竹谷 喜代春、岩崎 哲也

(株)大林組 正会員 ○久保 貴士、岩崎 久幸、正会員 北村 広志

荒砥沢ダム災害復旧工事は、岩手・宮城内陸地震により被害を受けた荒砥沢ダム貯水池の流入土砂を撤去し、ダム機能を復旧する工事である。この工事は、ダム運用上の制約から工事工程が非常に厳しく設定されている。

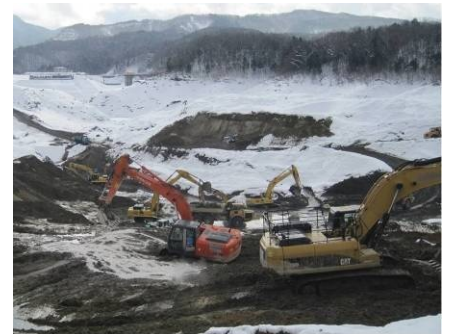
写真-2 厳冬の施工状況

施工期間の50%は積雪に見舞われる厳寒期である。厳寒期に施工した初年度工事では、掘削土砂の含水比が高く、土工の作業効率が極端に低下することが明らかとなった。このため、二年度工事以降は、工事計画の策定に際して、積雪期に入る前に土工の進捗を上げる検討を行った。河川管理者には、貯水池内工事の安全対策を行ったうえ

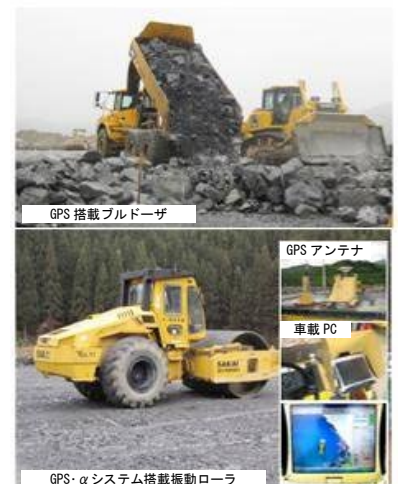
写真-3 まき出し状況と転圧状況

ブルドーザによるまき出し作業時の厚さ管理に GPS 測量、振動ローラでの転圧作業時の締固め管理に GPS 測量と  $\alpha$  システムを採用し、施工管理(測量、品質管理)の効率化を図った(写真-3)。

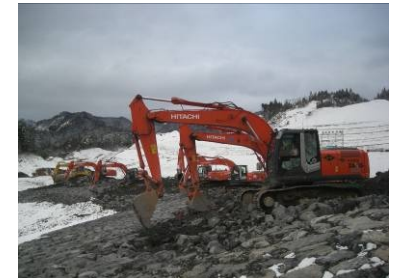
写真-4 盛土(リップラップ)施工状況

掘削および盛土(リップラップ)作業には、3D バックホウマシンガイダンスシステムを用い、施工管理(測量)の効率化を図った(写真-4)。三次元 CAD で作成した掘削・盛土形状データを、オペレータがモニターで確認しながら作業できるため、丁張が不要となり、施工効率の向上、測量時間の削減、および混在作業での安全性向上が図れた。
