## 特殊型枠支保工を用いた汚泥消化タンクのコンクリート打設

### 1. はじめに

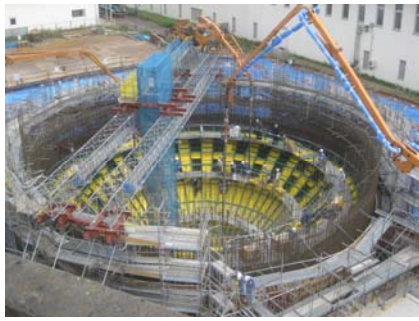
図 4. コンクリート打設状況

打設管理に関しては、型枠支保工に偏荷重が作用しないように、ポンプ車 3 台で 1 層の打設高さを一定の 35cm/h として螺旋状に打設した。コンクリート打設状況を図 4 に示す。

ハンチ部のコンクリートは 2 ロットに分けて打設した。ハンチ部は厚さ 1.2m のマスコンクリートとなるため、温度ひび割れを抑制するために低発熱・収縮抑制型高炉セメント製の MKC タイプⅢ（ $f'_{ck}=24\text{N/mm}^2$ , スランプ 12cm）を使用した。

45 度の勾配のハンチ部は、放射鉄筋、円周鉄筋、杭頭補強鉄筋、せん断補強鉄筋等が非常に密集しているため、小口径バイブレーターやマルチバイブレーターを使用して、打重ね面下層まで挿入し十分に締固めを行った。

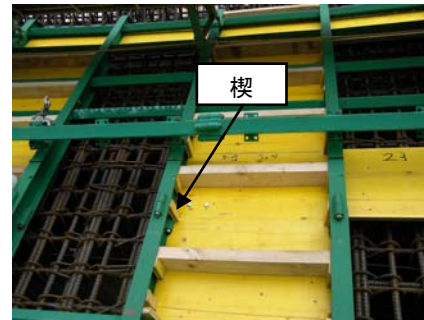
図 5. せき板設置状況

せき板はセパレーターで固定するのではなく、コンクリートを打ち上げながら、I ビームの間に挿入して、楔止めによって固定した(図 5)。コンクリート打設によって発生した最大変位量は、鉛直方向 20mm、水平方向 25mm となり出来形管理基準値以内に収まった。

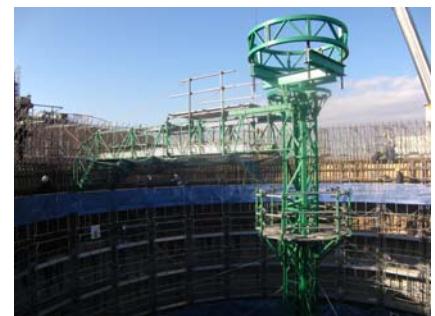
図 6. 回転足場設置状況

屋根の支保工は、底版から高さ 26m のセンタータワーを立ち上げて、底版で使用した I ビームを転用して、センタータワーを中心に放射状に設置し、回転足場を内足場とした(図 6)。支保工のなじみによる沈下を考慮して 20 ミリ程度の上げ越しをした。内部から見た屋根部の RSB 支保工組立て状況を図 7 に示す。
