## 実物大試験に基づく橋梁鉛直排水管の流量照査式の立案

NEXCO総研 正会員 ○若林 大, 林 秀和  
NEXCO東日本 正会員 塩畑 英俊

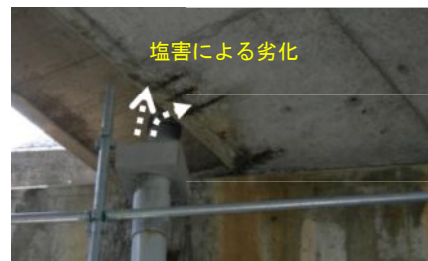
写真1 受けますタイプの不具合

高速道路における橋梁の劣化の多くは、凍結防止剤を含む漏水による局所的なもので、漏水の主な要因の1つに排水装置の損傷が挙げられる。この主たる漏水箇所は排水管どうしの接続部が多く、特に橋梁上部構造と下部構造の接続部に用いられる伸縮継手の損傷が多い(写真1・2)。この原因として、近年多発している局所的なゲリラ豪雨に起因している可能性もあるが、交差する河川や道路の管理者との協議に伴う流末箇所の制限が厳しさを増しており、その結果、1箇所に集まる排水流量が増大していることが主たる原因と考えられる。

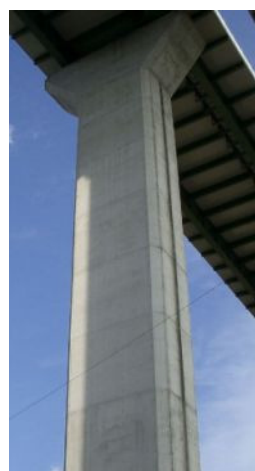
写真3 実験対象橋脚

鉛直排水管の上部に取り付けられる伸縮継手に作用する負圧は、排水管設置高さが高いほど厳しい条件となり、実際に橋脚高の高い排水管の継手部において損傷事例が多く報告されている。そこで、実物大試験は、橋脚高 50m 程度の実橋を選定して行った(写真3)。

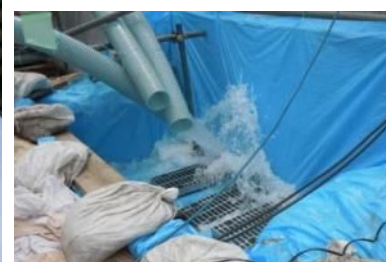
写真5 流末の状況

試験の対象とした排水管断面は、高速道路橋で採用事例が多い断面形状の4ケースを選定し、さらに排水管設置高さの違いによる圧力の変動状況を確認するため、配管高さは3ケースをパラメータとして設定した(表1)。また、実配管に則して流末にはオフセットを設置した(写真5)。
