身延線市川本町・芦川間芦川橋りょうにおける橋台洗掘災害の復旧について

東海旅客鉄道株式会社 正会員 ○武田 宜紘
東海旅客鉄道株式会社 正会員 安藤 頌欣

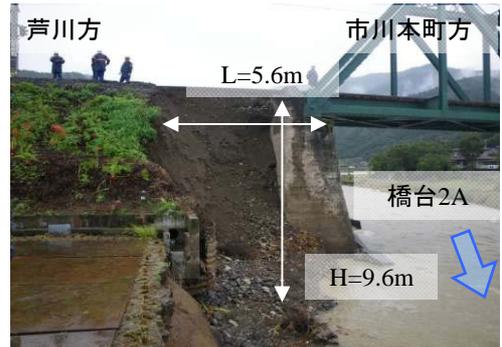
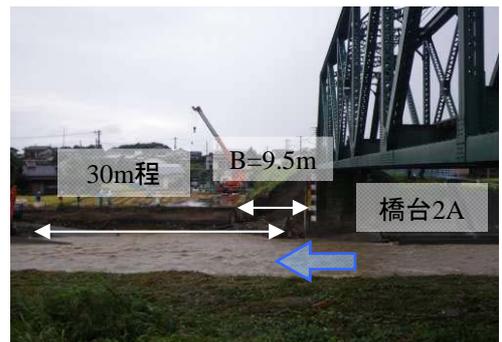
写真-1 芦川橋りょう (9月22日時点)

幅9.5mにわたって流出した。また、橋台2A前面に敷設されている農業用水路は洗掘され転倒し、下流側の護岸壁についても約30mにわたって沈下または流出した(写真-1, 図-2)。ただし、橋台2Aそのものの沈下・傾斜等の変状は見られなかった。

この降雨により、橋台2Aの線路左側(下流側)翼壁背面の盛土部が線路延長5.6m、高さ9.6m、

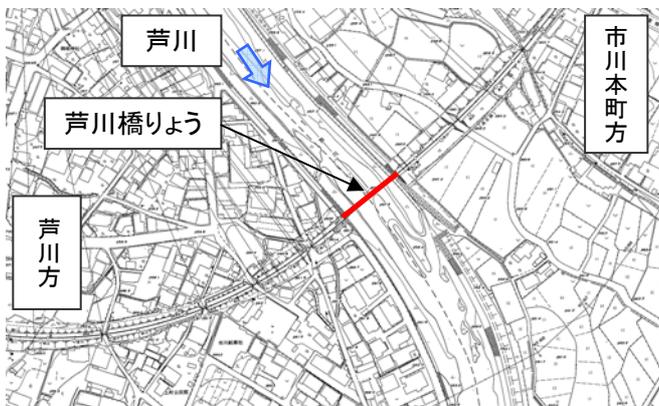
図-1 平面図

また橋りょう直下を流れる芦川は釜無川の左支川にあたり、橋りょう付近で左に湾曲する幅約50mの一級河川である(図-1)。

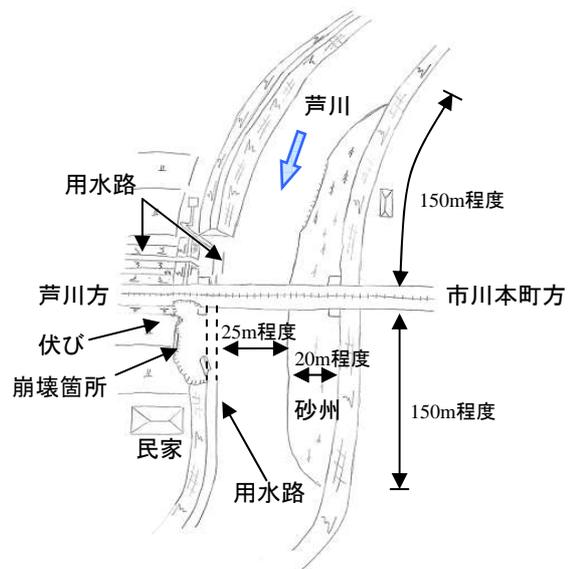
図-2 被災概要図

被災箇所の特徴として、当該橋りょう付近は湾曲した河川の外側に位置し、右岸側については水衝部にあたる攻撃地形を形成している。被災のプロセスは、①洪水流の作用により農業用水路の側面基礎[H=2.1m]が洗掘を受けて河床低下したため、農業用水路のコンクリート壁が転倒した。②壁の転倒に連動して、支えを失った橋台2A下流方の護岸コンクリート壁も沈下・流出した。③護岸コンクリートの流出により、直接流水作用を受ける形となった橋台下流方の翼壁部が徐々に洗掘され、背面盛土の流出に至った、と推定した。
