### 新潟・福島豪雨災害における JR 飯山線羽根川橋りょう復旧工事

東日本旅客鉄道(株)	正会員	谷野 良輔
東日本旅客鉄道(株)	正会員	滝沢 聡
東日本旅客鉄道(株)	正会員	谷口 善則
ジェイアール東日本コンサルタンツ		松本 慎二

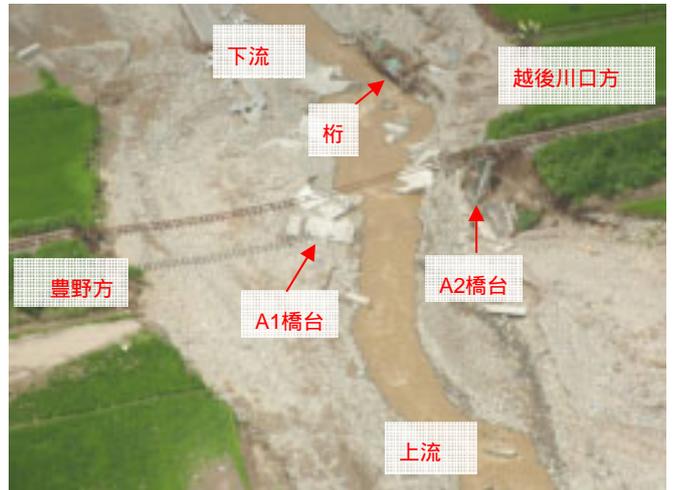
JR 飯山線は新潟と長野を結ぶ路線であり, 沿線には高校や病院があることから住民の足として利用されている。羽根川橋りょうは土市・十日町駅間に位置しており, 1 級河川羽根川を跨ぐスパン 19.15m の上路プレートガーターの単純桁であった。また橋台はコンクリート製の直接基礎形式であった。豪雨によって河川が増水し, 河床が洗掘されたことで土市駅側(以下, 起点方)の A1 橋台が倒壊し, それに伴い橋桁が落下して流失したと考えられる。また河川外にあふれ出た水が, 起点方盛土を約 27m, 十日町駅側(以下, 終点方)盛土を約 5m 押し流した。被害状

写真 - 1 羽根川橋りょう被害状況を写真 - 1 に示す。羽根川橋りょうを挟んで上流方・下流方は河川改修により川幅が広がっていた。橋りょう付近では川幅が狭くなる, いわゆるボトルネックとなっていたことが橋りょう流失の原因と推定される。

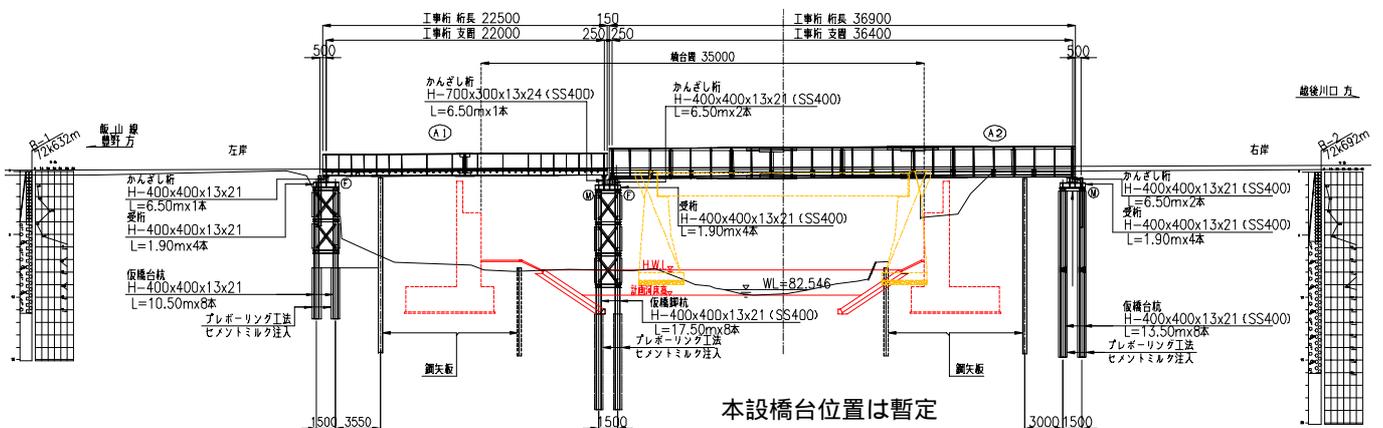
図 - 1 羽根川橋りょう復旧側面図

A1 橋台は倒壊し、桁も流出したため再利用して復旧することは困難であった。また新たに橋台・桁製作した場合は、多くの時間を要してしまう。そこで工事桁（下路プレートガーター）を使用した仮設状態で復旧することとした。当社では数連の工事桁を保有しているため、その工事桁 2 連（スパン 22.0m、36.4m）を使用して復旧する計画とした。仮橋台・橋脚は本復旧の橋台を施工する際に支障しない位置に設置することにした。仮復旧の側面図を図 - 1 に示す。橋台背面盛土は砕石（C-40）により原形断面に復旧した。

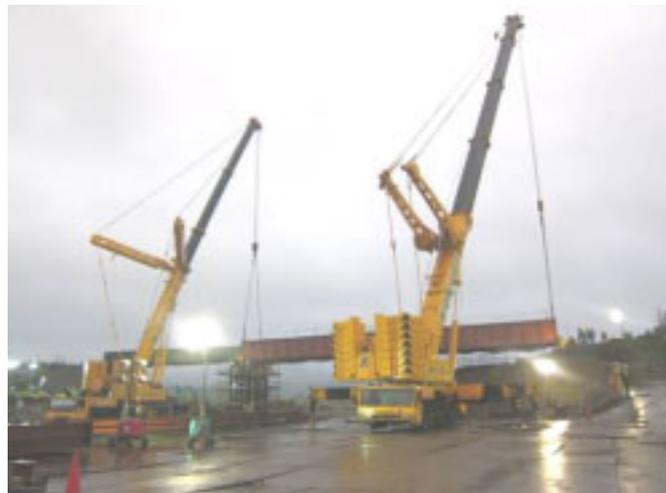
写真 - 2 36.4m 桁架設状況

当社で保有している工事桁を使用するにあたって事前に仮組みを行い、桁の健全性確認を行った。断面欠損をしている腐食の著しい添接板等は新たに製作をした。工事桁の架設ではスパン 22.0m の工事桁は 450t オールテレーンクレーンを使用して架設した。スパン 36.4m の工事桁は 450t オールテレーンクレーンと 650t オールテレーンクレーンの相吊りにより架設を行った。36.4m 桁の仮設状況を写真 - 2 に示す。

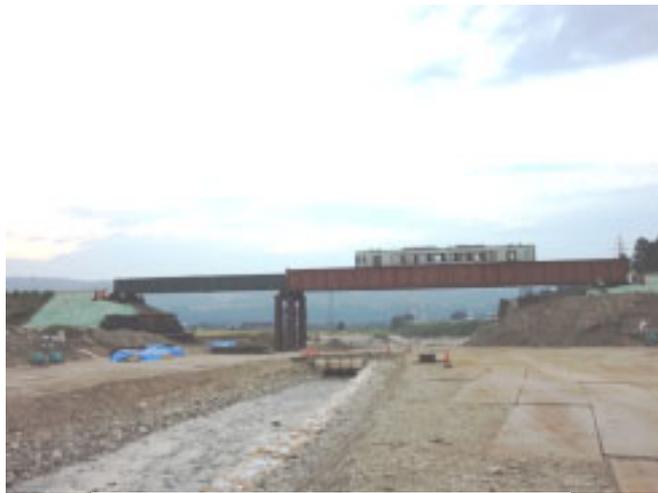
写真 - 3 羽根川橋りょう復旧状況

復旧工事の実績工程表を表 - 1 に示す。河川内の施工であることから、河川占有手続きや玉石混じりの砂礫層の掘削等、工程上不確定要素があった。また、施工途中に杭打ち機を河川内から撤収しなければならないほどの大雨に見舞われたが、災害発生から約 1 ヶ月半後の平成 23 年 9 月 16 日夕方に JR 飯山線の運転を再開させることができた。復旧完了後の状況を写真 - 3 に示す。列車運転再開後も大雨による河川増水があったが、復旧箇所に変状は確認されず、安全・安定輸送を確保できている。
