## 盛土崩壊箇所復旧に伴う軌道工事の施工について

東海旅客鉄道株式会社 ○正会員 杉岡 祐亮  
東海旅客鉄道株式会社 非会員 小川 浩司

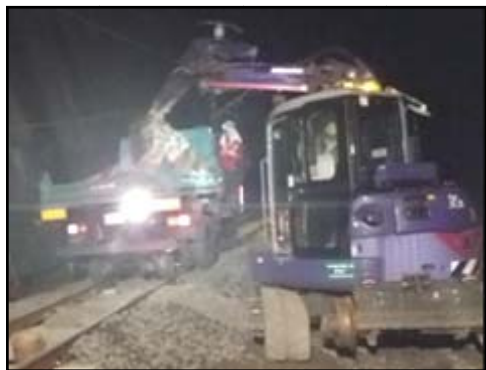
写真-1 載線軌陸車への道床バラスト積込み

②バラスト運搬において、県道から線路への斜路を設置した箇所をバラスト置場として活用し、バラスト運搬距離を短縮した。また、線路上に軌陸車を載線した状態で、バックホウにより直接、バラストを積込むことでバラスト運搬の手待ち時間を短縮した(写真-1)。

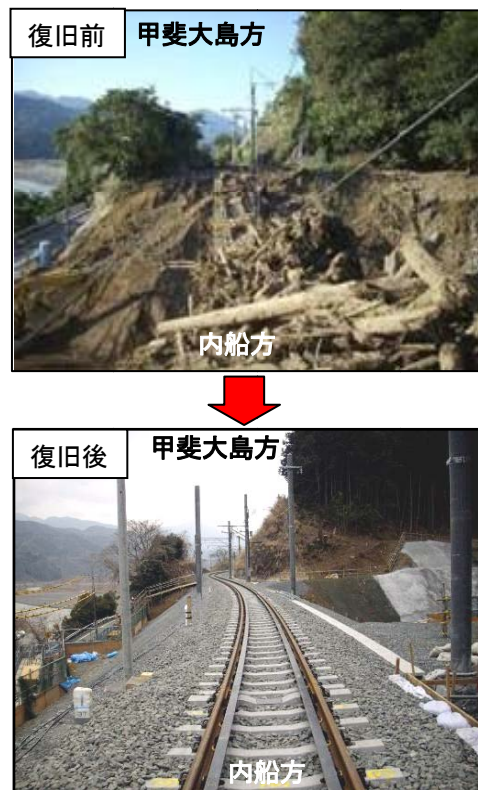
写真-2 盛土崩壊箇所の復旧前後

身延線の西富士宮～身延間は、日本三大急流の一つである富士川沿線を走っており、急曲線が連続する区間となっている。今回の被災箇所も急曲線区間に位置しており、沢における土砂流等により谷渡り盛土が大きく崩壊し、線路延長約50mにわたり高さ約15mの位置に線路が宙つりの状態となった。この箇所の線形は、敷設当時から曲線半径 $R=200$ の急曲線であったため、当社の施設実施基準規程で原則としている曲線半径300mに拡大するとともに、全緩和曲線の解消（円曲線の挿入）、円曲線への勾配変更点の移設を合わせて実施することとした。

盛土崩壊箇所を含む総延長約400mに及ぶ大規模な工事であったが、事故なく早期に完遂できた(写真-2)。この背景には、皆が一致協力して早期復旧するという強い信念とともに基本作業を手落ちなく確実に実施したことがあげられる。一例として、線形改良にあたり大きな手戻り、調整が発生しないよう、作業員全員が容易に確認できるよう構造物(落石覆い工、土留壁)への基本寸法記載、線形改良後の中心位置や道床尻部への基準杭設置を実施した。
