## 汽水域に設置した浮島における植物の初期生育状況

清水建設（株）技術研究所 正○米村惣太郎 芹澤貞美  
正 林秀彦 小川恵道

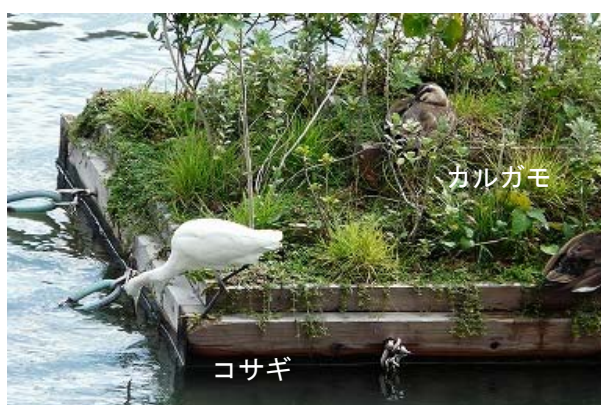
写真2 鳥類の利用状況

浮島にコサギとカルガモが飛来し(写真2), コサギは浮島下に寄る小魚を狙うなど主に採餌の場として利用し, カルガモは昼間の休憩などの生息場として利用している状況が見られた. 他にもチョウの飛来などが観察され, 生息空間として機能していると考えられた.
