## 斜面の植生に適した土壌特性と気候

東洋大学 学生会員 ○山中 貫右  
東洋大学 正会員 石田 哲朗

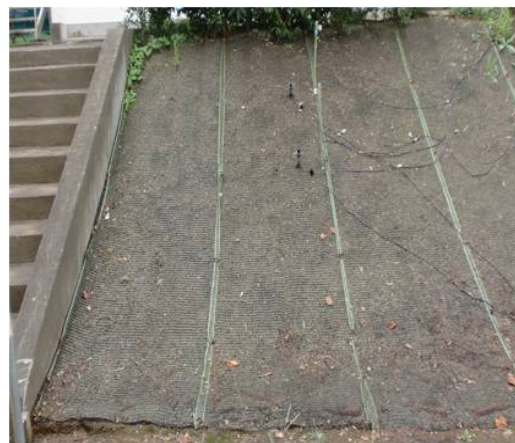
写真-1 緑化基盤材ととび粉の斜面

2011 年 9 月 (外来種)

図-4, 5 には、最も生育有効水分が広い 9 月を示し、写真-1, 2 は、その月の各斜面の植生状況を示した。図-4 は、緑化基盤材ととび粉を混合して吹付けた外来種上部の結果を示した。VG モデルから得られたパラメータは、 $\theta_r=11.2$ ,  $\theta_s=48.3$ ,  $n=1.7$ ,  $\alpha=0.020$  となる。生育有効水分範囲は、約 21.0、植物があまり吸収できない重力水の範囲は、約 11.9 である。計測期間を通して、緑化基盤材を用いた斜面は、土壌中の水分保持が安定していた。しかし、斜面に植生は表れていなかった。

各基盤材を用いた斜面に、植生が表れなかった理由として、施工時期が関係している。施工を行ったのが 6 月下旬なため、翌月 7 月の平均気温が 27.1 °C と、種子の発芽条件である 15 °C 以上 25 °C 以下を超えてしまったため、緑化ネットに付着していた種子が枯れてしまい、植生が表れなかったと推察する。改善策として、施工を行う場合、気温が上昇する前に施工を行う必要があると考察できる。

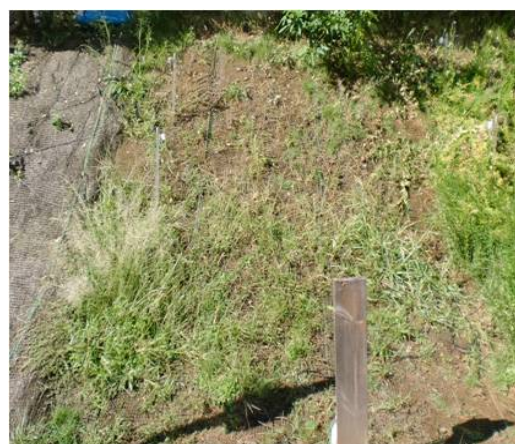
写真-2 関東ロームの斜面

2011 年 9 月 (外来種)

この結果から関東ローム斜面のみ、土壌中の水分挙動は激しいといえる。斜面に植生は確認でき、トールフェスク等が確認できた。各斜面共に、9 月までは、植物の生育に十分な土壌水分を保持していたと確認できる。
