## 歴史的土木構造物に対する防災・減災技術の効用

早稲田大学 正会員 依田照彦、林 偉偉

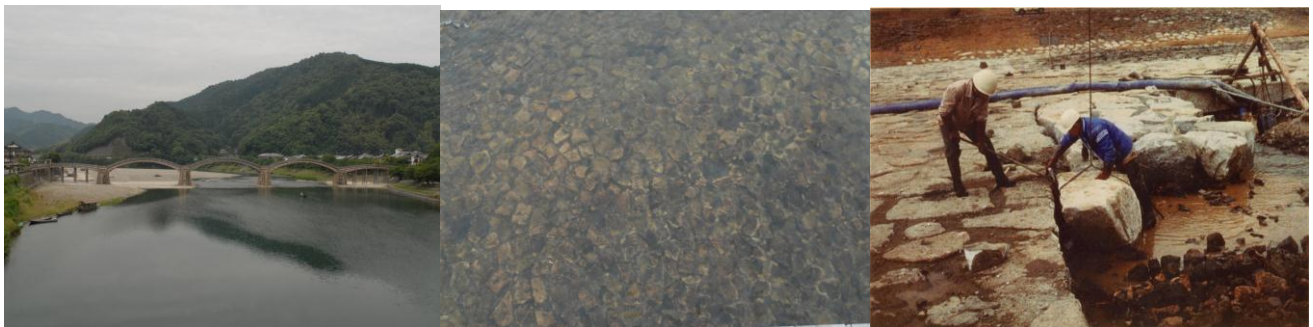
写真-1 錦帯橋と石張とその修復

(a) 平成の錦帯橋

(b) 河床の石張

(c) 敷石の修復

錦帯橋の架かっている錦川では、江戸時代以前に幾度となく架橋がなされたが、増水時の水流の激しさにより、橋はことごとく流出した。流れない橋を架けたいとの思いが、日本を代表する木造橋である錦帯橋を、1673年に完成させた。完成した錦帯橋は翌1674年5月28日の洪水で、中央の橋脚2つが崩壊して、中央の3つの反橋が落ち、両側の柱橋だけが残った。橋脚周辺の河床を固めた敷石の範囲が狭く、洪水で敷石がはがれ、橋脚周囲が洗掘されて崩壊したためであった。そこで、河床の敷石範囲を上流に20m、下流に60m拡大した。橋脚近くの河床には特に大きな石を敷き、中央に向かうに従って窪みをつけ、ゆるやかな曲面状に敷いて水を流れやすくするとともに床固めを強固にした。これが現在いうところの予防保全的維持管理であり、橋脚の洗掘を防ぐ、防災技術である。そして元どおりに再建してから、1950年にキジア台風による洪水で流失するまでの276年間、その威容を保った。石張による防災技術が機能していた証左である。
