アルミ製残存型枠を用いた壁高欄の耐衝撃性能確認実験

(株)横河ブリッジホールディングス 正会員 ○川東 龍則
 (株)横河ブリッジ 中東 剛彦 正会員 金澤 宏明 竹野 晃司
 (株)住軽日軽エンジニアリング 大島 勤

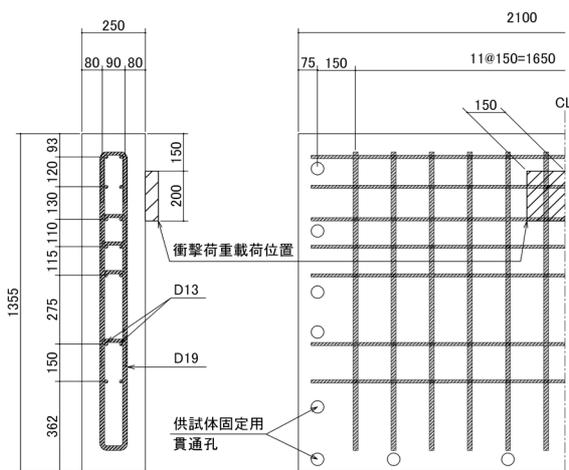
図1 Co 供試体

供試体を図1および図2に示す。供試体はコンクリート壁高欄のCo供試体と、アルミ製残存型枠を用いた壁高欄のA1供試体の2体とした。コンクリート設計基準強度(30N/mm²)および配筋は両者で同一とした。

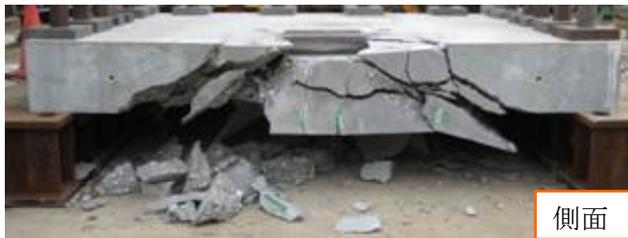
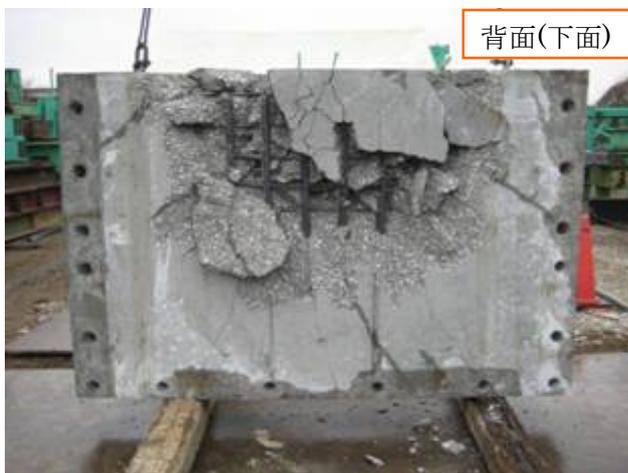
写真3 Co供試体破壊状況

写真3および写真4にCo供試体とAl供試体の実験後の破壊状況を示す。Co供試体は押し抜きせん断破壊し、背面(供試体下面)に大きな損傷がみられた。コンクリートが飛散し、鉄筋が剥き出しの状態となった。一方、アルミ製残存型枠を用いた壁高欄であるAl供試体は、RC部分は押し抜きせん断破壊となっているが、アルミ製残存型枠が衝撃荷重に抵抗したことによって押し抜かれることはなかった。また、アルミ製残存型枠に変形は生じたものの破壊には至らず、背面部のコンクリートの飛散はみられなかった。

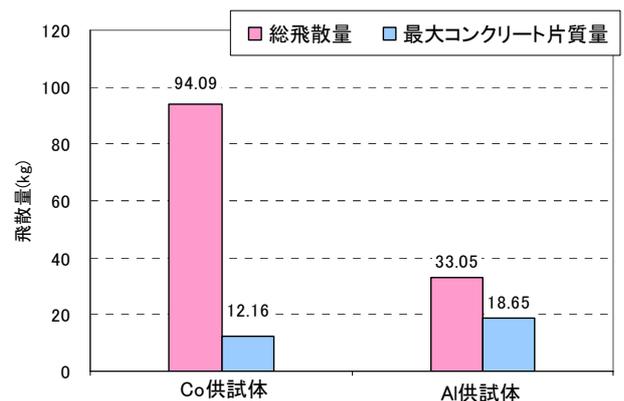
図3 コンクリート片の飛散量

図3に衝撃荷重載荷後のコンクリート片の総飛散量および最大コンクリート片質量を示す。総飛散量についてAl供試体はCo供試体を下回り、その割合は0.35倍であった。しかし、最大コンクリート片質量についてAl供試体はCo供試体を上回り、その割合は1.5倍であった。ただし、Al供試体から飛散したコンクリート片は全て壁高欄の天端にあたる箇所からであり、アルミ製残存型枠の背面からのコンクリートの飛散は一切見られなかった。天端からの飛散はコンクリートのかぶり厚を減らすことなどで防ぐことができると考える。従って、アルミ製残存型枠を用いた壁高欄は非常に優れたコンクリート片飛散防止能力があることが明らかとなった。
