炭素繊維シート接着工法の変状と耐久性について

土木研究所つくば中央研究所 正会員 富山 禎仁
 土木研究所寒地土木研究所 正会員 三田村 浩
 名城大学 正会員 岩下 健太郎

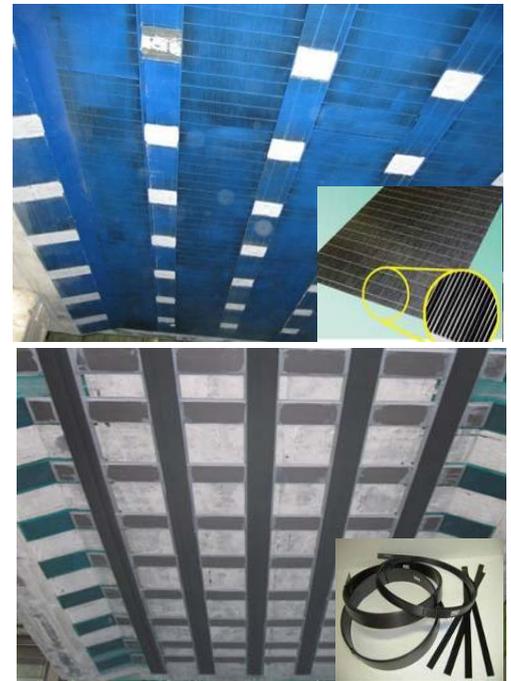
図-1 炭素繊維ストランドシート(上)、および炭素繊維プレート(下)による補強例

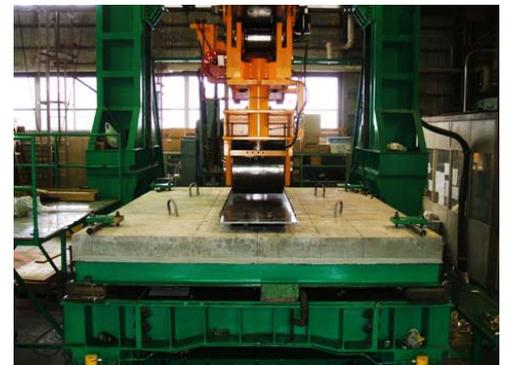
図-2 輪荷重走行試験機

著者らはこれまでに、従来用いられている炭素繊維シートに代わる先端材料である、炭素繊維ストランドシート(RC.CFSS 床版)および炭素繊維プレート(RC.CFRP 床版)による補強供試体と、基準供試体(RC 床版)との3体による耐疲労性を輪荷重走行試験機(図-2)によって実験検証した²⁾。実験では、床版中央から軸方向に±1000mmの範囲(2000mm)に輪荷重(幅500mm)を連続走行させ、たわみ劣化度と150kN換算の等価走行回数を比較した。その結果、無補強供試体のたわみ劣化度が0.7で急激に破壊したのに比べて、補強床版は約11倍以上となる疲労寿命の増加と剛性の増大が図られることが明らかとなった(図-3)。2種類の異なる形態の補強材料を用いたが、床版と補強材との付着がある程度確保されている状態では、曲げ剛性に大きな差異は認められなかった。言い換えると、炭素繊維類で補強した橋梁床版の耐疲労特性は、コンクリートと補強材料との接着性に大きく依存することが考えられる。そこで、接着性に影響を及ぼすであろう補強材の変状の実態を把握するために、過去に補強工事が行われた橋梁について現地調査を実施した。

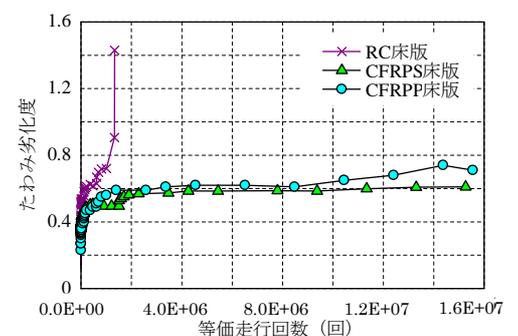
図-3 たわみ劣化度と等価走行回数

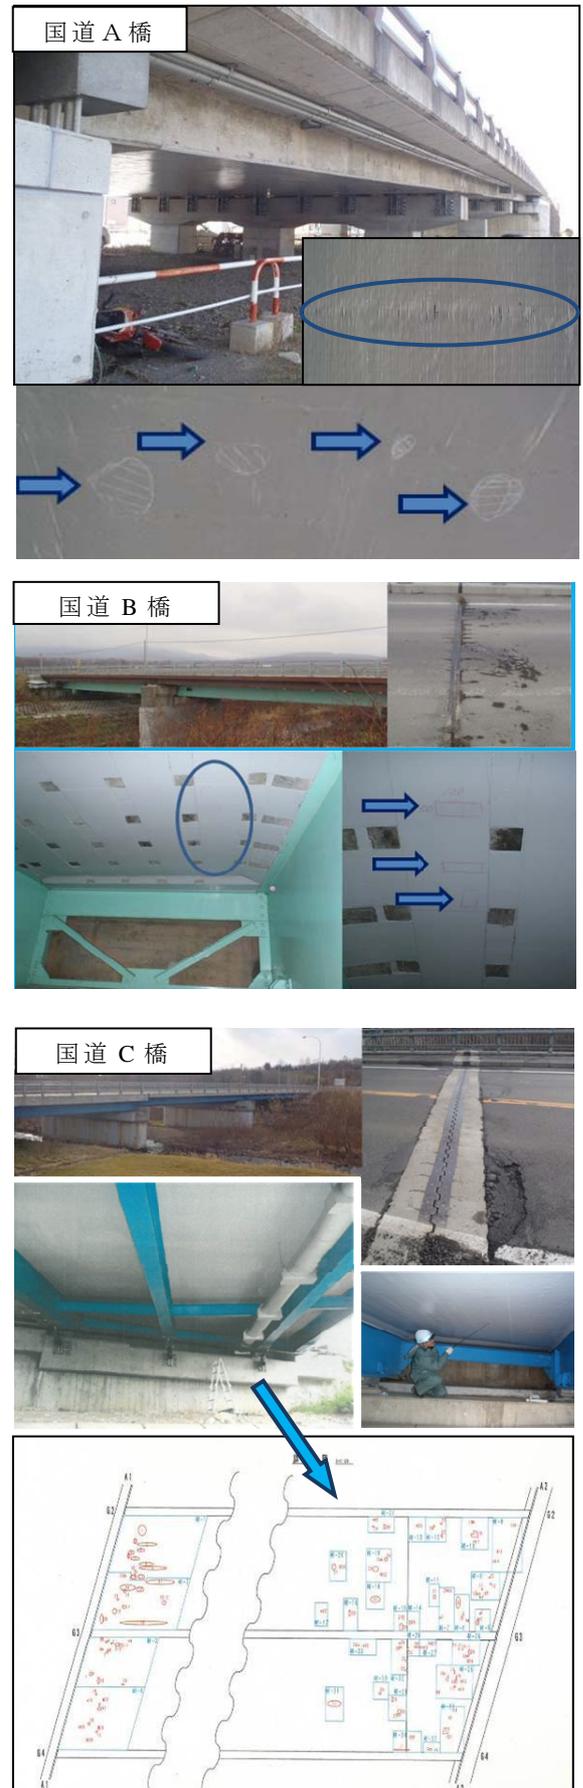
国道A橋は昭和43年架橋、橋長46m、上部工形式はRC連続床版形式、設計荷重20tである。平成15年に、既設床版の耐久性向上を目的として炭素繊維シートによる補修が実施され、8年程度経過している。今回の調査では、図-4に示す青い矢印部分に補強材の浮きが見られ、その一部に炭素繊維

シートが繊維に沿って裂けてコンクリートが露出している箇所が見られた。

国道 B 橋は昭和 39 年架橋、橋長 44m、上部工形式は鋼桁、設計荷重は 14t である。炭素繊維シートによる補強は、平成 21 年の厳冬期に防寒養生にて施工された。そのため、施工時の温度は高かったものと推測され、これにより発生した接着剤の空気溜まりの除去不足によるものと思われる、シートの浮きが確認された。但し、その範囲は部分的で極めて小さい。

国道 C 橋は昭和 45 年架橋、橋長 49m、上部工形式は鋼合成 I 桁、設計荷重 20 t、補強時期は平成 20 年である。わずか 3 年足らずの期間に、桁端部に集中して繊維シートの変状が発生していた。一箇所当たりの面積は小さいものの、変状箇所は多い。変状は桁端部の伸縮装置近傍に位置していることから、この要因として床版ひび割れ、輪荷重の衝撃、水の影響等を含む補修時の品質・施工管理不足が考えられる。

図-4 現地調査により明らかとなった炭素繊維シート補強材の変状事例

炭素繊維シートを用いた補修・補強工法の適用が多用される中、接着の不具合やシートの変状などが補修・補強工法の性能を低下させている懸念がある。今回の現地調査の結果から、施工管理に起因するコンクリート脆弱部や空気溜まりの除去不足、または繊維シートの接着不良等が複合的に絡み合っているものと類推される、補強材の部分的な変状が少なからず発生していることが明らかとなった。炭素繊維シートを用いたはりの曲げ補強効果に関する既往の実験検証³⁾では、繊維シートの接着状態に着目し、母材コンクリートの下地処理方法、接着不具合、定着長、プライマーの種類等をパラメータとしてこれらの影響について評価し、①10%程度の小面積の接着不良が耐荷力に与える影響は小さいこと、②下地処理方法としてウォータージェットを用いることで、炭素繊維シート補強部材の曲げ性状は耐荷力、変形性能ともに向上すること、などが報告されている。同様に、今後は一定程度の付着破壊が疲労耐久性に与える影響を定量的に評価するとともに、本補強工法を適用した構造物が所定の供用年数を満足できるよう対策の確立が急がれる。
