## 淀川大橋の補強設計

(株)エイト日本技術開発 正会員 ○廣瀬 彰則  
 国土交通省近畿地方整備局 増田寛四郎  
 関西大学 正会員 坂野 昌弘

本稿はこの研究プロジェクトのうち、当該橋梁のひとつである淀川大橋の代表径間を対象として補修補強対策を提案し、工事に至った経緯について報告するものである。

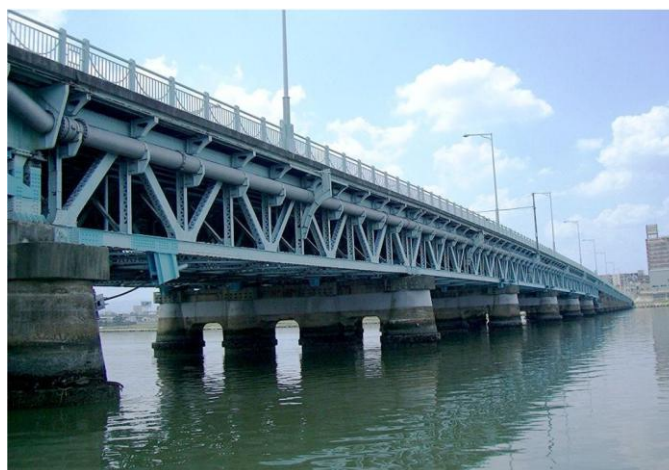
写真 1 対象橋梁外観

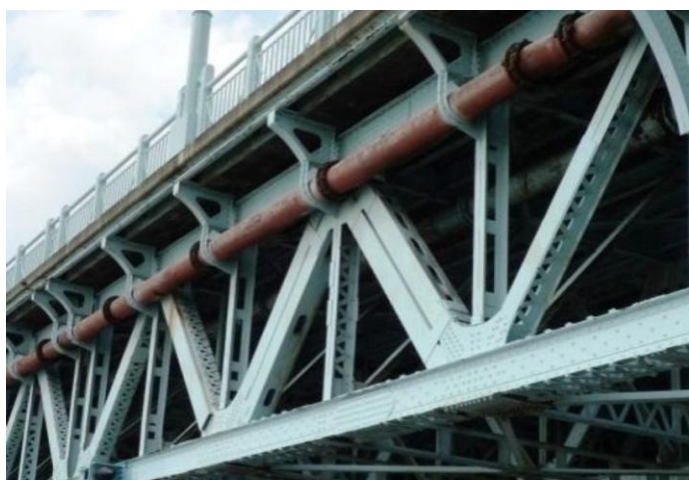
写真 2 トラス主構側面

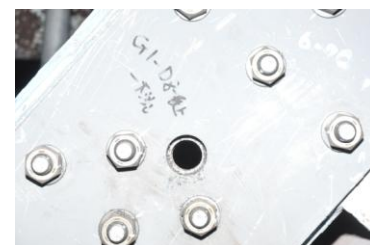
写真4 ビード部確認用搾孔
