デジタルビデオカメラを用いた車載型計測に関する基礎実験

三井住友建設(株)	正会員	○塩崎 正人
(株)コスモプランニング	正会員	掛橋 孝夫
ステラ精密(株)	非会員	加藤 健一
(有)テクノフラッシュ	非会員	菊地 典明
山口大学	正会員	工博 河村 圭

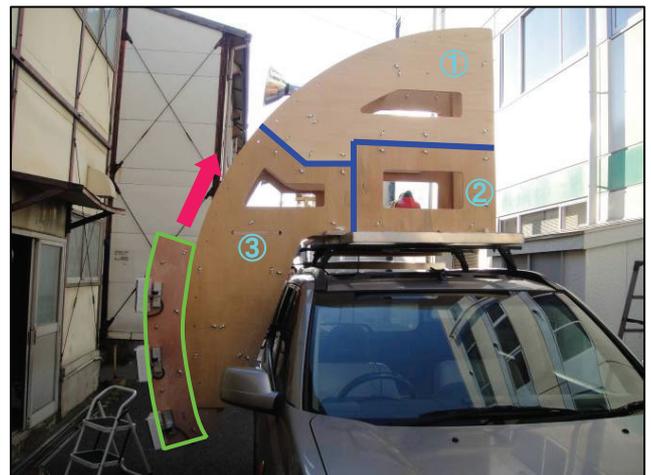
写真-1 計測装置 (緑枠内は可動部)

車内に格納するため3分割とし、カメラ・照明機材装着部は可動式となっている（写真-1）。計測用のビデオカメラにはSONY製HDR-CX560Vを5台使用し、カメラを挟む形でLED投光器6台を配置した。これらはバッテリーで駆動する。今回の計測では必要光量についてもデータを取得するため、増灯用として岩崎電気株式会社製高圧ナトリウムランプCMH-252を2台装着し、この2台については発電機を用いた。

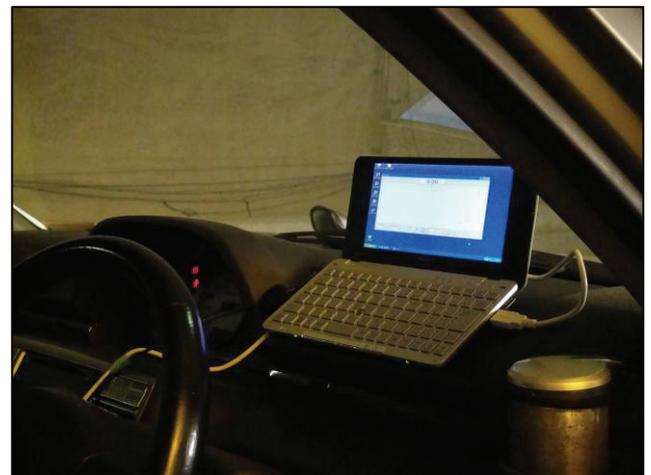
写真-2 計測距離インジケータ

また、トンネル壁面との撮影距離を一定に保つため、側面にレーザー距離計を取り付け、撮影距離が許容値を超えた場合にアラームを発するインジケータソフトを開発し、運転席前に設置した（写真-2）。

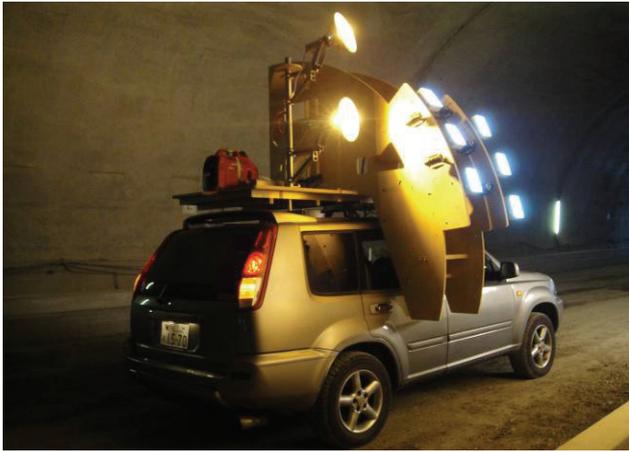
写真-3 計測状況（全点灯時）

竣工前のトンネルを使って計測実験を行った（写真-3）。未舗装トンネルであったため路面に凹凸が残っており、映像のブレを防止するため走行速度を5~10 km/hとして計測を行った。計測は5台のカメラを1セットとし、スライド式の可動部を位置を変えながら5回撮影を行い、壁面の半分を計測した。
