## 地中における地盤条件と3年経過までの丸太の耐久性

飛島建設 正会員 ○ 沼田淳紀

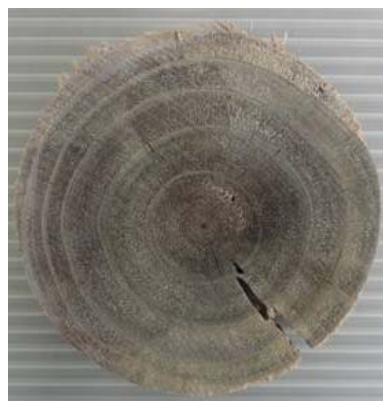
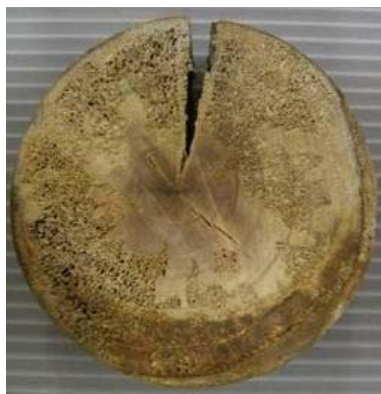
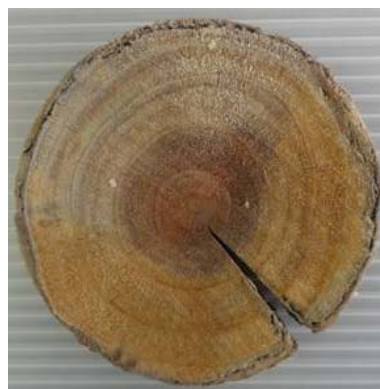
3年経過後 (下限-9cm)

2年経過後  
(a) 無対策

3年経過後

写真-1 地下水変動上限より6cm高い位置におけるスギの3年経過までの地中における木材の断面写真

写真-1に、スギについて無対策、最も腐朽の激しかった緩い砂、および、粘性土で覆った丸太について、約2年と約3年経過後の丸太断面を示す。それぞれの断面位置は、地下水位上限付近（上限+6cm(下端より79cm)）である。なお、左端には、それぞれの約3年経過した同一の丸太で地下水変動下限-9cm（下端より34cm）の断面も載せた。

地下水位変動下限以深では、3年経過後、いずれの条件においても極めて健全であることが分かる。この傾向は、他の条件およびカラマツについても全く同様であった。無対策と緩い砂で覆ったものは、2年経過後および3年経過後には既にスポンジ状の「す」ができており、腐朽が進行していることがわかる。ただし、体積全体を失う程にまでは発展していない。一方、粘性土で覆った丸太は、3年経過後も地下水位変動下限以深同様に全く健全であることがわかり、粘性土のような通気性または通水勢の低い材料で丸太が被覆されていると、丸太の耐久性が格段に上がるといえる。なお、本実験では粘性土の厚さは1cmであり、この効果は厚さが1cmであっても効果が発揮されるといえる。

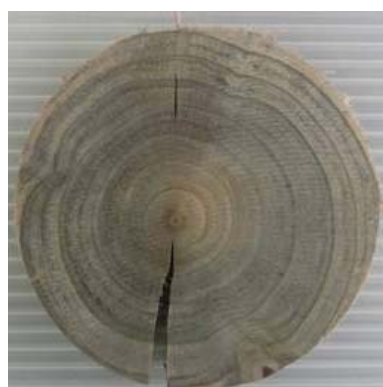
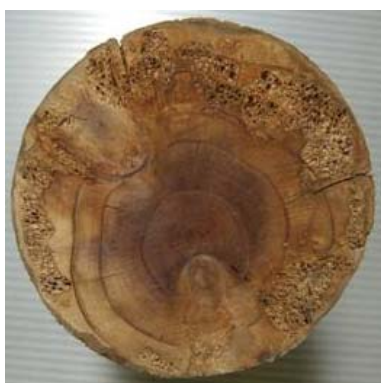
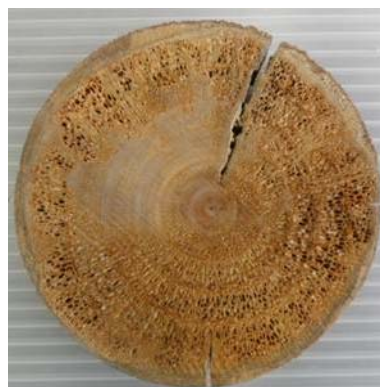
3年経過後 (下限-9cm)

2年経過後  
(b) 緩い砂で覆った丸太

3年経過後

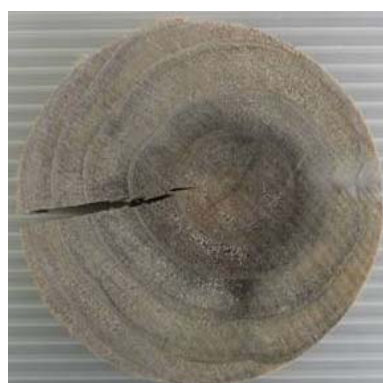
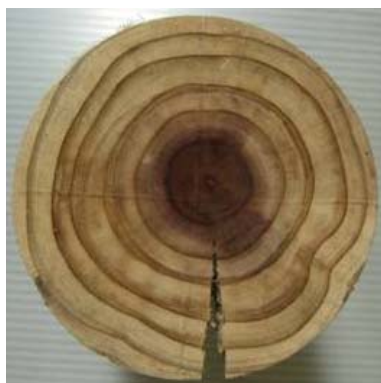
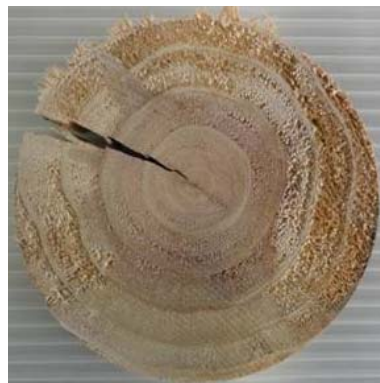
3年経過後 (下限-9cm)

2年経過後  
(c) 粘性土で覆った丸太

3年経過後
