## 狭隘部におけるベントナイト締固めによる側部緩衝材（低透水層）の施工性確認

## ー平成23年度地下空洞型処分施設性能確認試験によるー

(公財) 原子力環境整備促進・資金管理センター 正会員 ○秋山吉弘、非会員 中島昌樹

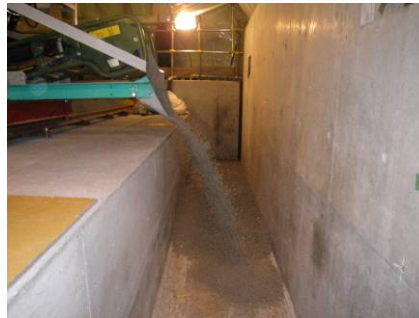
ベントナイトは、山形県月布産の粒状材料（クニゲル GX、最大粒径 10mm）を用いた。主な施工手順は図-3 に示すとおりとし、高さ約 8.3m（83層）まで施工した。含水比調整では、ミキサーを用いて水とベントナイトを混合して上述の所定の含水比に調整した。含水比調整した材料を施工箇所へ運搬し、施工箇所上部の供給機から施工箇所へ設置した敷均し機に供給し、敷均した。その後、小型振動ローラ（1.5t 級）を用いた振動締固めにより施工した。これらの施工状況は、図-4、5 および図-6 に示す。

図-4 ベントナイト供給状況  
(敷均し機使用)

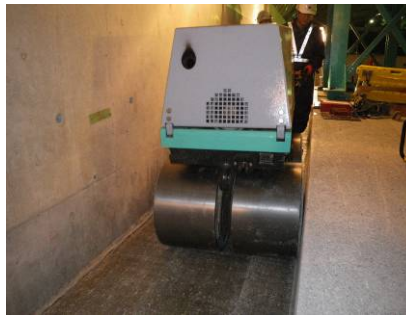
図-6 ベントナイト締固め状況  
(小型振動ローラ使用)
