## 管路被害集中地域の地形や噴砂痕と被害箇所との関係

神戸大学 正会員 ○楢田 泰子

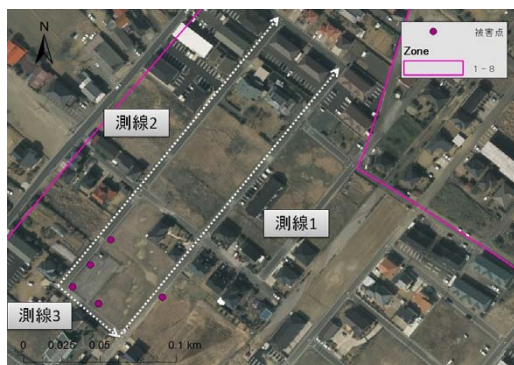
図-2 深芝地区の測線

管路被害集中地域の地形と被害箇所との位置的関係を明らかにするために、深芝地区と知手地区の被害の多い区画を対象に、現地にてTS（ライカジオシステムズ社製TPS700）を用いて多角測量を行い、被害箇所を含む5測線（測線L1～測線L5）について標高を算出した。標高については観測開始地点の標高を0mとした時の標高を算出し、地形と被害箇所との関係を分析した。深芝地区の測線位置図と測線1、2の標高と被害箇所を図-2、図-3に示す。また、同様に知手地区の測線4、5について図-4、図-5に示す。測線上で急激な段差がなければ5~10m間隔で測量した。測量地域内の被害17箇所の内、前後区間の道路勾配が一定である中で被害箇所がある区間の道路勾配が大きいものが5箇所、前後区間の道路勾配が変化している中で被害箇所がある区間の道路勾配が前後より大きいものが11箇所あり、そのうち7箇所が前後区間と道路勾配が1%以上異なっていた。広域な液状化であったが、路面上に現れる亀裂、沈下・浮上による変状は局所的であり、その周辺でのみ管路被害が発生することが明らかになった。

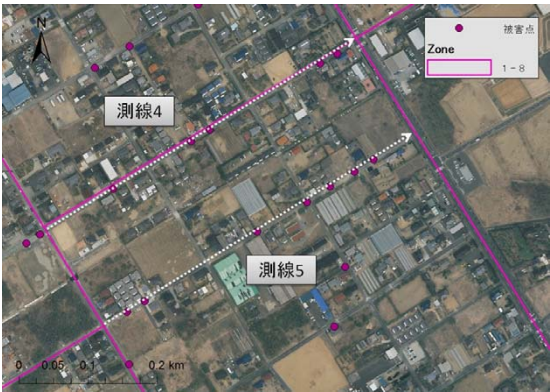
図-4 知手地区の測線

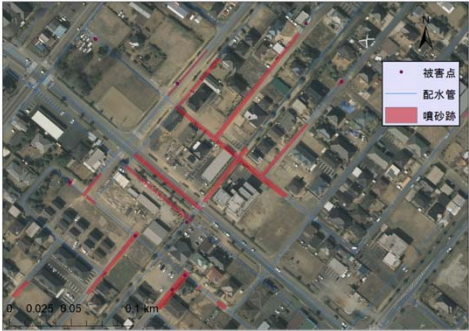
図-6 深芝地区中央の噴砂痕の範囲

図-1に示す深芝地区、知手地区の全地域を対象に地震後の航空写真から確認できる噴砂痕や路面亀裂と被害箇所との関係を明らかにすることを試みた。GIS上で地震後の航空写真と配水管路図を重ね目視によって噴砂痕の範囲を特定した。図-6はその一例を示す。また、地区ごとの被害と噴砂痕を整理したものが表-2である。噴砂範囲の大小はあるが、1~2km<sup>2</sup>の各管路被害集中地域内で約100箇所も噴砂痕が確認された。両地域の噴砂痕範囲内にある管路被害数は管路被害集中地域全体の約半数であった。航空写真より噴砂跡が確認できた範囲内の管路延長での被害率は深芝地区で10.8件/km、知手地区で37.8件/kmと管路被害集中地域全体での管路被害率よりも高い。また噴砂範囲外と分類した被害箇所でも、そのごく近傍に噴砂範囲があるものがほとんどで、実際には液状化に起因した被害は表-2で示す箇所数より多数あると考えられる。管路被害集中地域に液状化があるために他の地域と比べて被害率が高いと考えていたが、噴砂範囲内で生じたものであることが本分析で明らかになった。ただし、管路被害集中地域では液状化が顕著であったが、噴砂範囲は全管路延長の数%に過ぎなかった。
