## 耐候性鋼橋梁から回収したさび片の重金属溶出試験

松江工業高等専門学校 学生会員 ○長谷川弘興  
 日鉄住金防蝕（株） 正会員 今井篤実  
 松江工業高等専門学校 正会員 大屋 誠  
 松江工業高等専門学校 正会員 武邊勝道

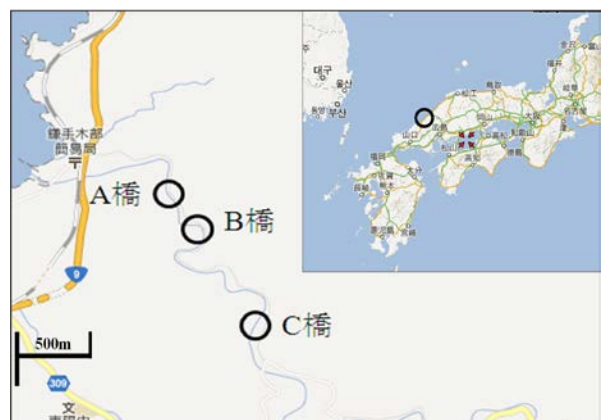
図1 調査対象橋梁<sup>1)</sup>

本研究では、島根県益田市内を流れる沖田川に架かる離岸距離の異なる3つの表面処理仕様の耐候性鋼橋梁を調査対象とした。腐食部のさび片を調査対象橋梁の桁内と桁外のウェブおよび下フランジから回収し、重金属の溶出試験を行った。分析した橋梁は離岸距離の短い順にA橋、B橋、C橋とする。これらの橋梁の離岸距離はそれぞれ1.0km、1.3km、2.7kmである（図1）。
