## 新交通システム高架橋におけるフィンガージョイントの接触対策工事の有効性評価

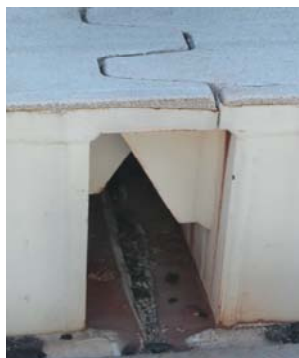
対策前では、橋脚上部でフィンガージョイントが接触している（写真-1）。原因として下部工が地盤変動の影響を受け変位したことにより、フィンガージョイントが接触したものと考えられる。対策としては前記のように、軌道内走行路伸縮装置部の不具合を解消するため、桁間においてジャッキにより遊間を確保し、橋梁桁端部に設置されている変位制限装置の間にフィンガージョイントの遊間確保のための鋼材（A部）を設置している（写真-2, 3）。

写真-1 フィンガージョイント接触状況

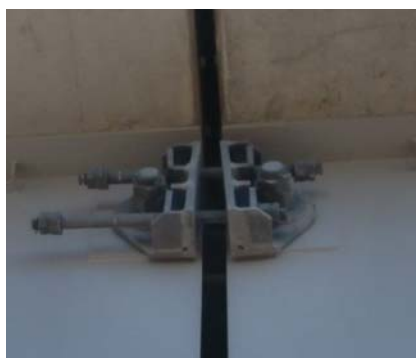
写真-2 鋼材設置前

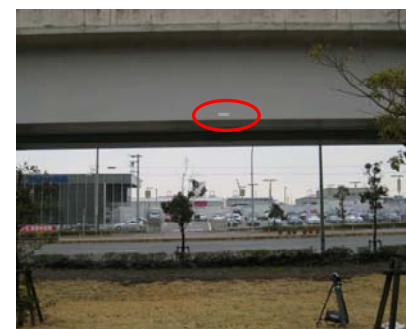
HDVC は周辺の地盤振動の影響が少ない箇所に設置し、対象橋桁支間中央下端にターゲットを貼り付け、各橋桁をそれぞれ 1 台の HDVC で撮影する（写真-4）。そのため、各 HDVC はケーブルにて連結し撮影画像の同期を計る。

写真-4 HDVC による橋桁の計測状況
