## ピントラス橋におけるクリティカル部材の経年管理について

南海電気鉄道(株) 正会員 ○盛岡 学  
 南海電気鉄道(株) 非会員 木村 文彦  
 南海電気鉄道(株) 非会員 小林 史寛  
 (株)シーエス・インスペクター 非会員 吉田 英司

南海本線の紀ノ川橋梁は、和歌山県北部を流れる一級河川紀ノ川にかかる上路鋼鈑桁(支間 23.01m) 19 連、下路トラス桁(支間 62.14m) 3 連からなる単線 2 列の橋長 627.1m を有する橋梁である。写真-1 に紀ノ川橋梁全景を、図-1 に紀ノ川橋梁全体図を示す。特に上り線については、明治 36 年(1903 年)に供用され、トラス部の上部工はアメリカンカンブリッジ社製の 200ft ピン結合曲弦プラットトラスである。本橋梁は、現在までに大規模な改修はほとんど行われておらず、当時の姿のまま建設後 100 年が経過しており、当社において「南海本線紀ノ川橋梁」の保有性能の検証を行った。

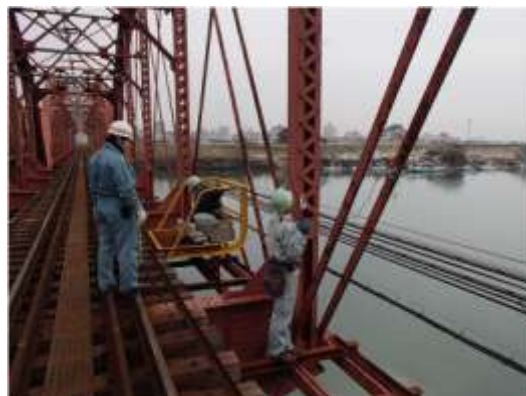
写真-2 アイバー振動測定状況

測定と、格点部におけるキャンバー（下弦材の反り）の測定を行ってきた。アイバーの測定方法については、手計測によりアイバーの振動数を測定していたが、測定年度によりばらつきがあるため、過去の測定結果から弛緩していると思われるアイバー4箇所について、速度計（（公財）鉄道総合技術研究所の開発したIMPACT II）により再測定を行った。また、速度計の精度照査のため、健全なアイバー1箇所についての測定、及び手計測を実施した。図-2にアイバー測点番号を、写真-2にアイバー振動数測定状況を示す。

表-1 にアイバー振動測定結果を示す。1 次モードの振動数と標準振動数の比較を行った結果、[18 連目海側 U3-L4]のみ、速度計及び手計測の値で標準振動数以下となり、弛緩していることが確認できた。また、経年によるアイバーの固有振動数の変化であるが、
