## 支承に機能障害を有する鉄筋コンクリート床版鋼 I 桁橋の挙動

橋梁調査会 フェロー会員 ○吉田 好孝  
橋梁調査会 正会員 秋山 寿之

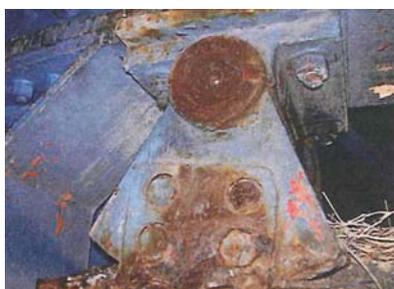
写-1 ロッカー支承の腐食

支承に生じた機能障害の事例を写-1及び写-2に示す。写-1は鋼非合成鋳桁のロッカー支承が、桁端部からの漏水により著しい腐食を生じ、回転機能が喪失している事例、写-2は鋼非合成鋳桁橋のローラー支承が腐食し、移動機能に影響が出始めている事例である。

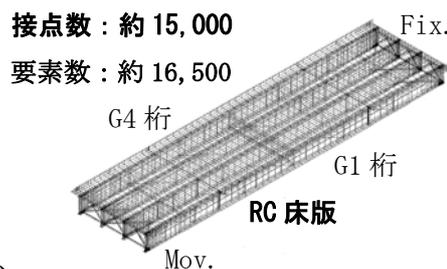
図-1 解析モデル (4主桁、単径間)

解析対象とした橋梁構造は、我が国の鋼橋で最も一般的な橋梁形式である単径間鋼 I 桁橋である。旧建設省制定の標準設計図集に示されている橋梁構造範囲（支間長 25~44m）から、RC床版を有する中程度の規模の一般的な橋梁として支間長 35mの形式を選定した。本橋では分配横桁は支間中央に配置されており、桁端部は対傾構構造となっている。

解析モデルの構築に当たり、全ての主桁ウェブ及びフランジを忠実にモデル化した。桁端部のアングル材やソールプレートは実橋の構造をそのままモデル化した。中間対傾構は断面二次モーメントが等価な棒部材で置換した。

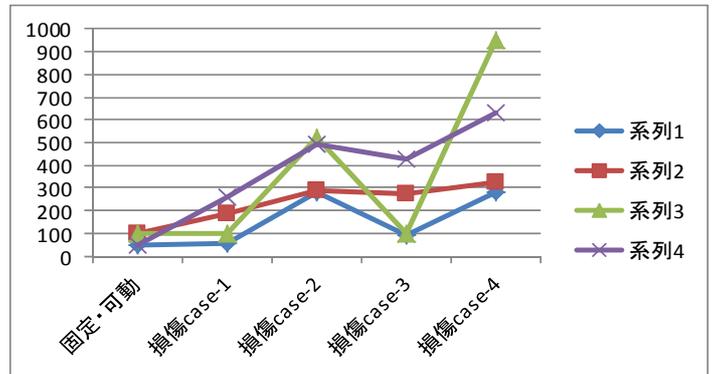
図-2 主桁 G1 の支承近傍下 Flg の応力度

水平方向の移動機能や面内の回転機能に異常が生じた場合、支承近傍の部位に発生する応力度が高くなる傾向にある。更に支承が健全であっても外桁 (G1 桁) の支承のみが損傷を生じていると想定した Case-3 及び Case-4 において、桁の発生応力度が高くなる傾向がある (図-2)。

支承近傍の主応力度を支承が健全な状態と比較すると、死荷重 D のみの場合で 5.6 倍、活荷重と温度の影響を考慮した場合 (D+L+T) で 9.2 倍に達する。

系列 1	最大主応力度、D
系列 2	最大主応力度、D+L+T (30℃)
系列 3	最大主応力度、D+L+T (-30℃)
系列 4	Mises Stress、D

(1) 支承が機能障害を生じると、通常の載荷ケース (死荷重、活荷重及び温度変化) において付加応力度が発生する。支承近傍の主桁下フランジにおいて、その値は支承が健全な場合に比べて 9 倍以上に達する。
