ASRにより劣化した道路橋床版からの切出し供試体による静載荷試験

国土開発センター 正会員 ○亀田 浩昭 大阪工業大学名誉教授 正会員 堀川都志雄
 大日本コンサルタント 正会員 原田 政彦 福井宇部生コンクリート 正会員 石川 裕夏
 金沢工業大学 正会員 宮里 心一 金沢大学 正会員 久保善司 正会員 榎谷 浩

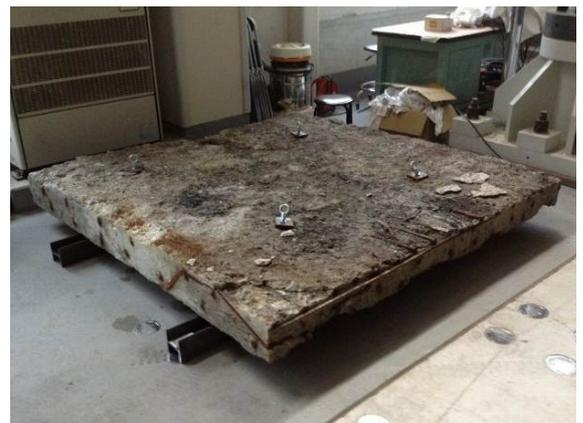
試験供試体は ASR で床版が劣化し、打替えが実施された橋梁から切り出されたもので、現地で行った重錘落下による衝撃荷重載荷試験で得られたたわみの大きさから、損傷が進行していると判定された位置と劣化進行が比較的緩やかと判定された位置からそれぞれ 1 体、計 2 体を切り出した（前者を供試体 A、後者を供試体 B と称す）。切出し形状は 2.00×2.00m の正方形で、アスファルト舗装は除去している。本橋の床版には鋼板接着工法が施工されており、補強鋼板は現地ではく離させてから搬入した。はく離後の床版厚さは平均で供試体 A が 192mm で B が 173mm である。なお、切出し床版の切断面の鉄筋端部は、載荷試験の変形によるずれを防止するために丸ワッシャを溶接固定した。写真-1 は供試体 A を示したもので、床版上面のコンクリートはく離が顕著であり、部分的に鉄筋も露出し、切断面には水平ひび割れが多数認められる状況であった。

写真-1 試験供試体

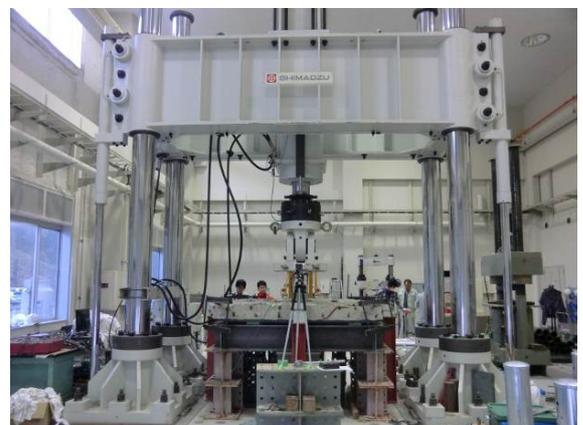
押抜き試験の支持条件は丸鋼による回転可能な支間 1.80m の四辺単純支持とし、丸鋼上部の支点鋼板と供試体床版との接地部分にはセメントモルタルを敷設して、一様な荷重伝達が可能になるよう配慮した。試験は金沢大学が所有する(株)島津製作所製サーボパルサー4830型疲労試験機で行った(写真-2)。計測項目は変位計による床版下面のたわみと支点部の沈下である。載荷部の設置形状は 0.20×0.20m の正方形とした。

写真-2 試験装置

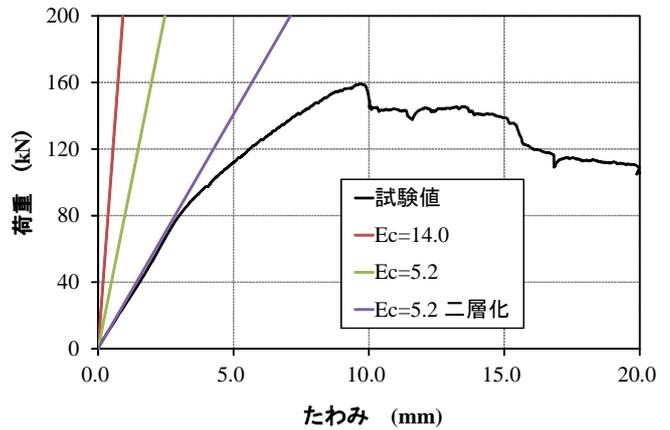
試験を実施した2体の供試体の静的荷重試験の結果を図-1、及び図-2に示す。劣化が進行していると現地で判定された供試体 A の終局時の荷重は 159.2kN で、比較的劣化が進展していない供試体 B のそれは 191.3kN であった。供試体 B の方が床版厚さは小さいものの、終局時の荷重は大きくなっており、その原因として ASR の劣化の程度が影響しているものと考えられる。ただし、両供試体ともに極端に小さな荷重で終局に至っており、ASR コンクリート劣化が耐荷性に及ぼす影響は無視できないものと考えられる。また、両供試体の特徴として破壊後の荷重の低下が顕著ではなく、荷重が低下しながら変位が増加した。

試験結果の評価のための計算に用いたヤング係数は引張り無視の状態とされる $E_c=14.0\text{kN/mm}^2$ と、実橋床版から得られた採取コアによる圧縮強度試験の試験結果から得られた $E_c=5.2\text{kN/mm}^2$ である。 $E_c=5.2\text{kN/mm}^2$ では床版天端から総厚の 1/3 の高さに水平ひび割れが発生して二層化した状態を想定した計算も実施した。図-1の供試体 A では荷重初期の 80kN までは二層化した状態に近似しており、ASR によるヤング係数の低下に加えてひび割れ進展が影響していることが確認できたものと考えられる。供試体 B では荷重荷重 70kN までは $E_c=5.2\text{kN/mm}^2$ の計算結果に近似しており、その後は緩やかに変位が増大する傾向となった。

図-1 供試体 A の荷重-変位関係

本研究では、ASR により劣化した床版からの切り出し供試体を用いて静的荷重試験を実施して、その耐荷性状を確認した。試験の結果からは、終局時の荷重が ASR 劣化により小さな荷重であったことと、終局後の荷重の低下が小さいことが確認された。さらに、弾性解析の結果との比較では、水平ひび割れによって二層化した状態に近似する結果となっている。ASR 劣化床版の耐荷性に関しては不明な点が多いという現状であったが、本試験の結果から耐荷性の低下を考慮する必要があることが示唆された。今後、さらに試験結果の詳細な検討を行い、ASR 劣化床版の耐荷性状を明らかにする予定である。

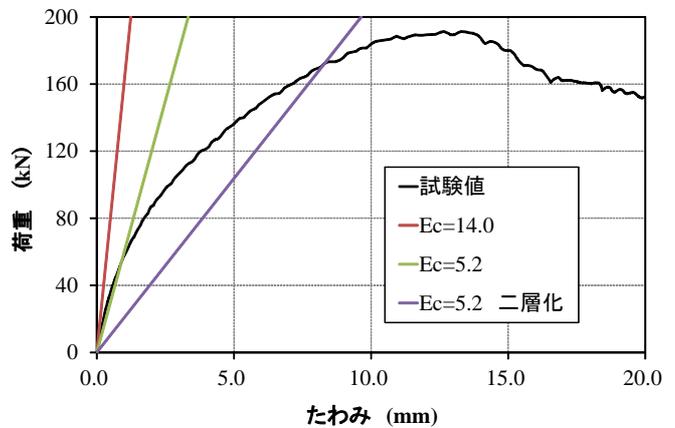
図-2 供試体 B の荷重-変位関係
