ASR 劣化が生じた実道路橋 RC 床版の押抜きせん断耐力に関する実験的検討

日本大学 正会員○子田康弘 日本大学 正会員 岩城一郎 土木研究センター 正会員 大田孝二
 福井県奥越土木事務所 伊戸康清 島田守 太平洋セメント 正会員 岸良竜

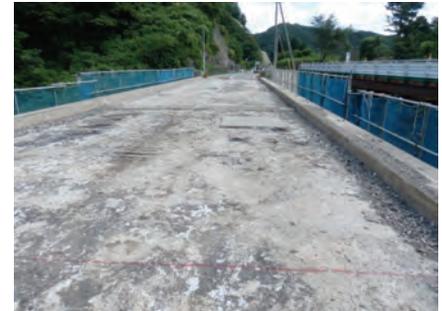
対象橋梁は、福井県大野市大谷地区内の一般国道 158 号に架橋されている。本橋梁は、1967 年に建設され、供用開始後 45 年で RC 床版の撤去・取替えに至った。取替えに至るまでも部分的な打替え補修や鋼板接着工法による補強が行われたが ASR 劣化が進行し取替を余儀なくされた。写真-1 に撤去時の床版上面の状況を示す。上面には砂利化した領域が観察され、鉄筋の露出箇所も点在する状況であった。本橋梁(橋長:64600mm)の構造形式は、2 径間の単純合成鋼桁橋であり、図-1 の断面図より桁間 2.8m、幅員が 7.0m であり、床版厚は 180mm であった。また、切出しにおける切断面より、主鉄筋には D19、配力筋には D13 が使用されていることがわかった。なお、主鉄筋比(引張側)は約 1.2%である。

写真-1 床版上面の状況

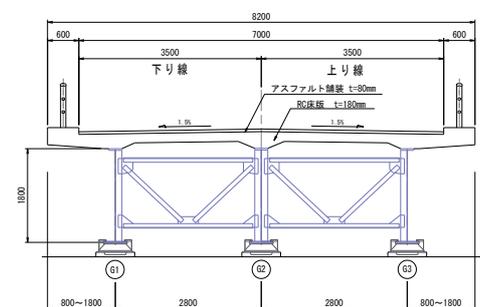
図-1 対象橋断面図

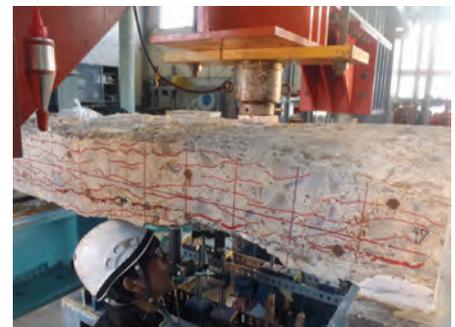
写真-2 押抜きせん断載荷試験の状況

押抜きせん断供試体は、床版より橋軸方向と橋軸直角方向のそれぞれを 1.2m とする範囲で切り出すことで載荷試験機に設置可能なように整形した。載荷試験は 3 体の供試体で実施したものであり、その条件は切出し時の床版上面観察より、1)表面に若干のコンクリートのはく離が見られた 2 体(以下、No.1 と No.2)と、2)鉄筋の露出まではないが砂利化が生じていた 1 体(以下、No.3)である。なお、実験では ASR 劣化によるコンクリート-鉄筋間の付着状態が押抜きせん断耐力に及ぼす影響を見るため、切断面における鉄筋端部は鋼板などで定着せず自由端とした。押抜きせん断載荷試験は、橋軸方向の 2 辺回転支持(スパン 1100mm)による 100mm×100mm の載荷板を用いた 1 点集中荷重載荷方式とした。計測は、作用荷重と供試体中央の変位のそれぞれをロードセル(容量 1000kN)と高感度変位計(感度 1/100mm)により測定した。写真-2 は、載荷試験状況である。

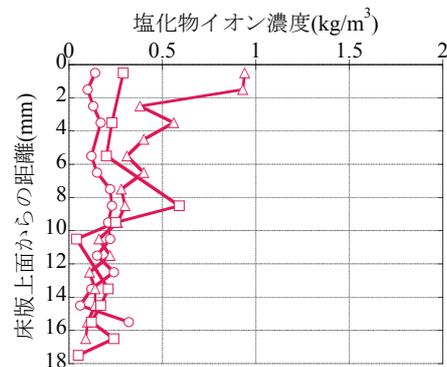
図-2 に、凍結防止剤(NaCl)の侵入状況を把握するため、床版より採取したコア(3 箇所)による塩化物イオン
 キーワード RC 床版, ASR 劣化, 押抜きせん断耐力, 水平ひび割れ

濃度分布を示す。図より、塩化物イオン濃度は最大でも 0.94kg/m^3 と高濃度の塩分が蓄積した状況にはなっておらず、NaClの侵入がASRの進行に影響を及ぼした可能性については今後の検討課題である。また、別途採取したコアによる圧縮強度は、約 17MPa 、 24MPa 、 27MPa であり、ばらつきを示した。写真-3に、切断面の荷重試験前のひび割れ状況を示す。写真より、切断面にはASR劣化した床版に見られる層状の水平ひび割れ¹⁾が確認され、上下鉄筋位置では鉄筋を横断するような形態であった。このひび割れは3体とも(4側面)発生していた。ここで疲労損傷が顕在化したRC床版の上側鉄筋近傍には、水平ひび割れが観察される。ASR劣化によって上側鉄筋付近に水平ひび割れが生じることは、疲労損傷が進行した状態に類似しており、換言すればこの種の劣化が疲労寿命の急激な低下を誘因させる可能性が示唆される。

図-2 塩化物イオン濃度分布

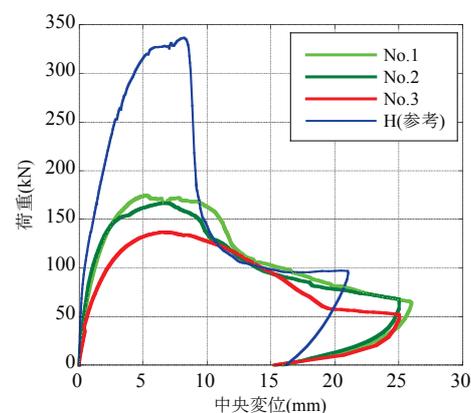
図-3に、荷重-変位関係を示す。図中には別研究で同一試験機と荷重方法で行った健全なRC版供試体(以下、H)の結果も合わせて示す。なお、Hは厚さが 160mm で、主鉄筋比(引張側)が 0.93% 、圧縮強度が 34.4MPa と本実験とは異なるため荷重-変位関係の参考である。まず、Hは P_{\max} (337kN) 付近まで荷重の増加による変位の増加の程度は、ほぼ一定で破壊近くになり変位が急増し、 P_{\max} に達した直後急激に荷重が低下しつつ下面コンクリートが抜ける押抜きせん断破壊となった。これに対して本実験の供試体は、荷重直後より荷重の増加による変位の増加量がHよりも大きく、No.1とNo.2は約 150kN 、No.3は約 120kN より変位がさらに増加し、 P_{\max} を明確に示さず荷重が徐々に低下するという傾向を示した。次に、松井式²⁾による本実験供試体の押抜きせん断耐荷力は、 371kN と算定された(Hの場合： 374kN)。計算値に基づく耐荷力が約 60% 減少したと試算され、実験値は計算値よりも明らかに小さく押抜きせん断耐荷力が低下した可能性が示された。最終的な破壊形態は、面外方向へのコンクリートの抜け落ちが観察されず、本実験では押抜きせん断破壊とは判断できなかった。このように供試体諸元は違うもののHとは明らかに異なる耐荷挙動を示した。写真-4に、荷重試験中の切断面における下側主鉄筋とその周辺を示す。写真より、荷重の増加によって層状ひび割れの幅が徐々に大きくなり、また鉄筋の自由端が供試体内部へ変位するようなすべりが観察された。このひび割れの発生によりコンクリート-鉄筋間の付着力が低下した可能性が考えられる。すなわち、コンクリートと鉄筋の一体性が損なわれ、鉄筋が分担する力が減少しRC版の押抜きせん断耐荷機構を発揮せずに破壊したと考えられた。このようにRC床版におけるASR劣化は、床版の疲労破壊を評価する上で重要な押抜きせん断耐力を低下させる可能性が示唆された。

図-3 荷重-中央変位関係

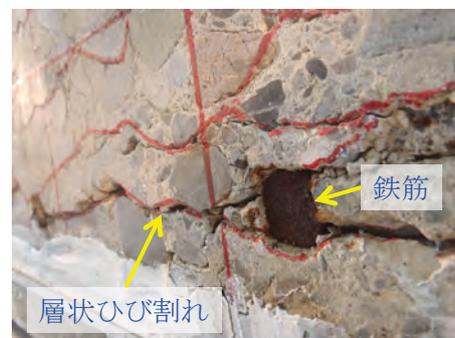
写真-4 荷重中の供試体側面の状況
