竜巻によるアスファルト剥離被害に関する考察

徳島大学 正会員 ○野田 稔
徳島大学 フェロー 長尾 文明

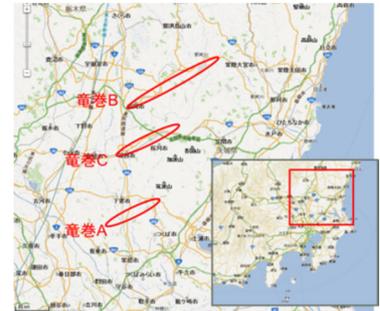
図1 2012/5/6の竜巻被害域

2012年5月6日正午過ぎにほぼ同時に発生した3つの竜巻が茨城県から栃木県に渡る北関東広域を襲った。図1に被害域の概略を示すが、これらの竜巻は死者1名を含む53名の人的被害、683棟の全壊・半壊を含む2,387棟の建物被害、多大な農業被害等をもたらした。気象庁ではこれらの竜巻についてF1～F3の強さであったと判定している¹⁾。これらの多くの被害の中で、図1に示した竜巻Bが残した被害(図2)のうち、36kmに及ぶ被害域のほぼ中央付近で、写真1に示すように、幅4mの農道に敷かれていた50mm厚、単位重量約1kN/m²のアスファルト舗装がおよそ30mの長さにわたって剥がされ、飛散するという被害が発生した。竜巻Bの強さはF1～F2と判定されており、このクラスの竜巻は日本でも年に数回は観測されるものであるが¹⁾、もしこのアスファルト剥離という現象がF1やF2クラスの風速で発生するものであるとすれば、過去にも同様の被害は幾度となく記録されていてもおかしくない。しかし、実際には、2009年に岡山県美作市で発生したF2の竜巻被害で老朽化したアスファルト舗装材が浮き上がり移動した例が記録されているのみであり²⁾、今回のような健全な状態のアスファルト舗装が被害を受けた例は日本では初めてである。そもそもフジタスケールの定義³⁾に舗装材に関するものはなく、風速との対応関係は不明である。そこで、今回調査したこの竜巻Bによるアスファルト剥離・飛散被害における風速推定を試みた。

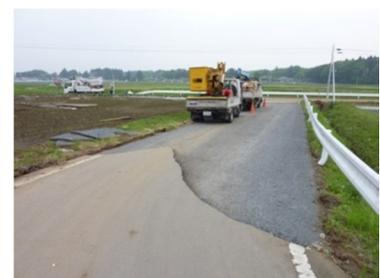
写真1 道路被害の状況

現場は写真1に示した通り平坦な田畑に囲まれており、図3に示すような「く」の字に曲がった幅4mの農道である。道路に沿って幅3.5m、1.3mの用水が併設されている。南西から北東に竜巻が進行したのに対して、アスファルトは北西方向に30cm～2m程度の大きさに砕けて飛散していた。図中の黒塗りの楕円が破片の分布状況であり、その被災範囲は道路から40m程度離れた場所まで広がっていた。また、写真2に示すように、道路の破損範囲の北西側にあったガードレールが飛散してきたアスファルト片によって破壊されていた。残っていたアスファルト片は50cm四方程度はあったものと考えられ、その質量は大きめに見積もって25kg程度だったものと考えられる。ガードレールの設計強度は耐えるべき衝突エネルギーで定義されており、最も弱いC基準で45kJの衝突エネルギーを支えることが定められている⁴⁾。25kgの物体が水平かつ直角に衝突する際の衝突エネルギー(運動エネルギー)が45kJに達するためには、 $V=60\text{m/s}$ の衝突速度が必要となるが、実際には斜めに衝突しており、60m/s以上の衝突速度であったものと推測される。

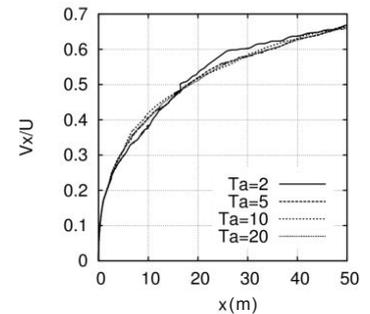
図4 飛行距離と飛行速度

飛散開始からあまり時間が経過していない間は、飛散物の飛行速度は場の風速と同じにはならない⁵⁾。そこで、衝突速度が60m/sになるための場の風速を、一様流場を想定して著者らが開発した飛散物飛行軌道解析プログラム⁵⁾を用いて求めた。紙面の都合上、解析内容の詳細の説明は省略するが、スリップ境界の地面から、迎角を5°ピッチで変化させ、上向きの力が働く角度を初期角として静止状態から飛行を開始した正方形板の運動を求めた。飛行中の正方形板のみの解析結果より求めた飛行距離と平均飛行速度の関係は図4のようになり、飛散物の重量と空気力の比として定義される立川数⁶⁾に左右されない曲線に沿う結果を示した。図3に示したアスファルトの剥離範囲とガードレールの破損位置との関係から飛行距離は20~40mと考えられるため、飛行速度 V は場の風速 U の52%から63%となる。従って、 $V=60\text{m/s}$ に対する場の風速は $U=95\sim 115\text{m/s}$ と推定された。

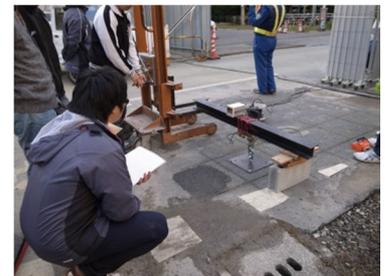
写真3 付着強度計測試験

今回の被害は、アスファルトが竜巻の通過によって生じた圧力低下によって持ち上げられた可能性が高い。竜巻の最大接線風速が U の時、その速度圧 $0.5\rho U^2$ に対して竜巻中心の圧力変化は-2倍 ($C_p = -2$)、最大接線半径一で-1倍 ($C_p = -1$) となることが示されている⁷⁾。そこで、この圧力低下によってアスファルトの自重と基盤との付着力を上回る条件から風速を推定することにした。しかし、もともと圧縮力に耐える素材のアスファルトについて付着強度を求めた例はなかったため、写真3に示すように正方形にカットしたアスファルト片をロードセル付の揚程機によってゆっくりと持ち上げることによってアスファルト舗装の付着強度を実測した。30, 40, 50cm角の供試体に対して求められた結果を図5に示す。30cm角10個、40cm角と50cm角がそれぞれ5個の合計20個の付着強度の平均値 F_{mean} は5.6kPa、標準偏差 σ_F は3.3kPaとなった。これに、アスファルトの重量 $w=1\text{kN/m}^2$ を加えて、 $F_R=w+F_{\text{mean}}\pm\sigma_F=6.6\pm 3.3\text{kPa}$ のアスファルトの鉛直抵抗力を上回る風速範囲は、 $C_p = -2$ に対しては、 $U=52\sim 91\text{m/s}$ 、 $C_p = -1$ に対しては74~128m/sとなった。この結果は、先に推定された風速範囲95~115m/sとも重なっており、妥当な結果と考えられる。
