## 疲労き裂に対する ICR 処理の試験施工と補修効果

阪神高速技術株式会社 正会員 ○杉本 義博  
 阪神高速技術株式会社 正会員 塚本 成昭  
 阪神高速道路株式会社 正会員 青木 康素

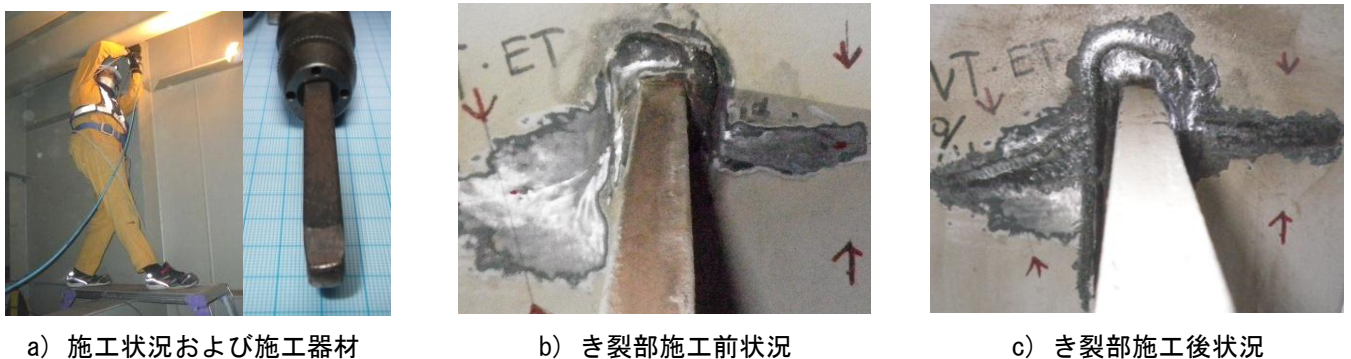
写真-1 ICR 処理の施工状況およびき裂部の施工前後状況

ICR 処理の施工は, フラックスチップ, エアーコンプレッサおよびエアーホースからなるインパクトエアツールを用いて行った. ICR 処理の施工状況およびき裂部の状況を写真-1に示す.

ICR 処理の試験施工で, デッキ側溶接止端部から発生したき裂については, 施工性に問題はなく全箇所で施工可能であった. しかしながら, 垂直補剛材側の溶接止端部から発生したき裂については, Uリブとフラックスチップが干渉して施工困難となる箇所があった.

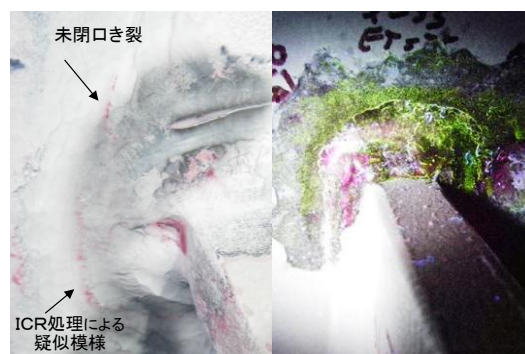
図-2 ICR 処理後の非破壊検査結果

品質管理において, ICR 処理により施工面に凹凸ができるため, 目視調査によるき裂の閉口状態を確認することは困難な場合が多かった. 次に, 非破壊検査の実施結果を図-2に示す. まず, PTは毛細管現象を利用し材料表面に開口しているき裂を検出する検査方法である. このPTをICR処理部に実施したところ, 目視では確認できないような未閉口のき裂を検出することができた. よって, ICR 処理の品質管理に適用可能であると考えられる.

一方、MT は強磁性体の表面に存在するき裂の検出に最も優れているが、き裂が表面に開口していなくても表面から 2～3mm 程度に内在する場合において、き裂の検出反応が現れる特徴をもつ。PT によりき裂閉口部と確認された箇所について MT を実施したところ、内在き裂を検出したことから ICR 処理のき裂閉口に関する品質管理には不向きであると判断される。

a) 浸透探傷検査(PT) b) 磁粉探傷検査(MT)
