## 小型サイドスキャンソナーを用いた宮城県名取市閑上漁港の 東北地方太平洋沖地震による津波被害調査

鳥取大学大学院 正会員 松原雄平, ○黒岩正光  
京都大学防災研究所 正会員 澁谷容子  
日本ミクニヤ株式会社 正会員 市村 康, 米花正三

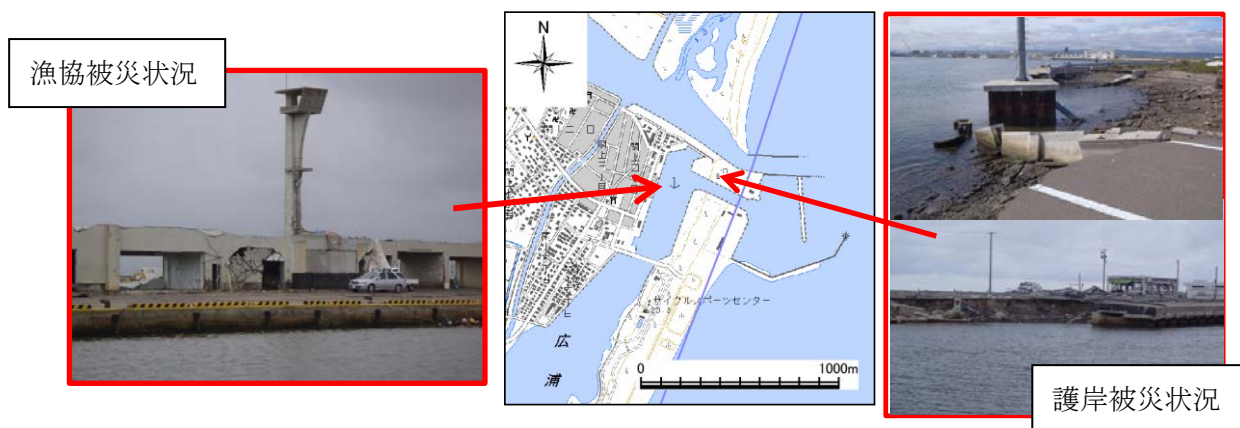
閑上漁港は、宮城県名取市名取川河口右岸側に位置する第1種漁港である閑上漁港の概要および被災状況の一例を図-1に示す。調査は、平成23年6月25日および翌年9月28日に2回実施した。小型で低価格のローランス社製 サイドスキャンソナー(HDS-10)を用いた。ソナーの振動子は、舷側に取り付けたバーの下に設置した。また、船位測定としてDGPSを使用しているが、DGPSは本体内蔵型であり、最小誤差1.5mの正確度と精密度を有している。HDS-10は、海底画像と測位データと共に本体のみで記録をとることができ、通常必要となるような記録用等に用いるパソコンは必要としないため、電源のみでコンパクトに収納できる。本報で用いたサイドスキャンソナーは、近年のデジタル技術の急速な進歩により、小型化と低価格化が進み、小型船舶に搭載しての調査が可能となっている。また、本機器は、本体に備えつけたメモリーカードにデータを一定の間隔で取り込み、比較的簡単に海底地形図を作成することが可能である。その活用事例は、市村ら<sup>1)</sup>や水産工学研究所<sup>2)</sup>によって報告されている。

図-1 閑上漁港の概要と被災状況（平成23年6月25日）

図-2に平成24年9月に実施した測深結果を示す。本漁港は、4m～5m程度で計画されたものであったが、東側泊地の港口は水深が12m以上となり、同泊地の南側は水深4m、北側は1mと浅くなっていた。東西通水部は水深6m以上の水深であった。被災を受けた通水部と西側泊地の境目の箇所は、護岸の崩壊（図-1右写真）とともに、急激に深く窪地になっており最大水深12mにも達していた。西側泊地は

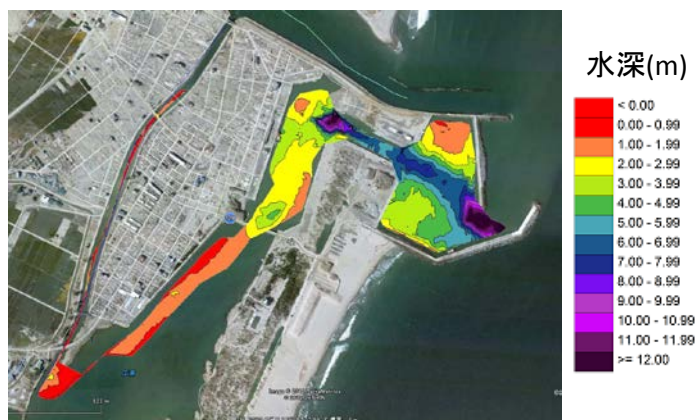
3m 程度の水深であった。港口や通水部などの狭窄部は、強い流れをうけ深くなったものと考えられる。

図-2 深浅測量結果（平成 24 年 9 月 28 日）
