## 桜川流域における二線堤(横堤)について

国土技術政策総合研究所 正会員 ○飯野 光則

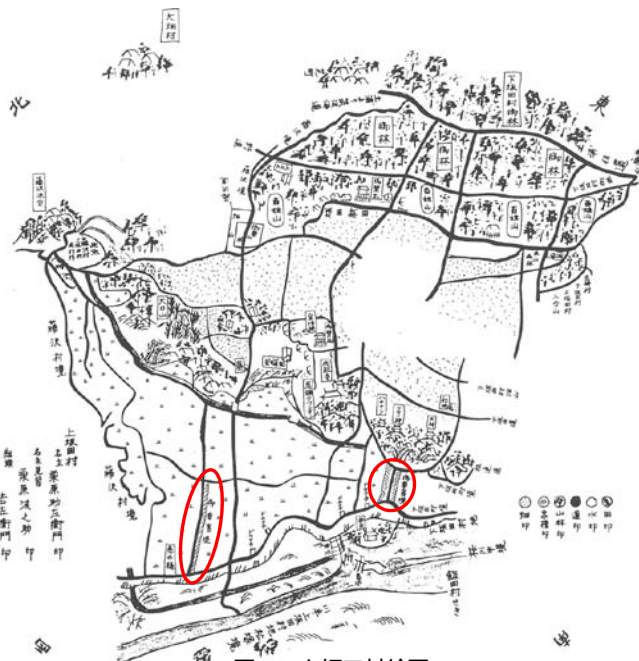
図-2 上坂田村絵図

上坂田地区の横堤は、元々は元文元年(1736年)に御城御要害堤として設置されたもので、現在は延長約80m、天端幅約3.5m、高さ約1.2mの盛土形状を成している(写真-1)。御城御要害堤とは、洪水時に土浦城下を水害から守るため、上坂田地区の田地が有する遊水機能をより高めるために作られたものである。幕末期の絵図<sup>1)</sup>(図-2)にも御要害堤が示されており、上流側(延長120間:約220m)と下流側(延長66間:約120m)に2つの横堤が設置されていることが分かる。このうち現存しているものは下流側のものである。

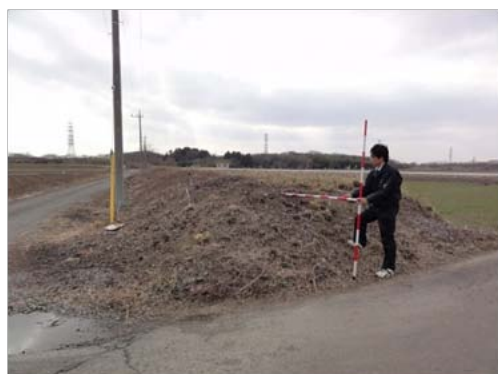
写真-2 田土部地区横堤（堤内地側より撮影）

田土部地区の横堤は、田土部集落の上流側にある旧筑波町・旧新治村境に位置し、延長約150m、天端幅約4m、高さ約1.0mの盛土形状を成している(写真-2)。関係者へのヒアリングにより、昭和36年6月の洪水を契機に、集落及び田地を氾濫流から守るために、田土部集落が自ら設置したものであることが分かった。

田土部集落が設置した後、昭和37年に県へ所有権を移転しているが、河川管理施設とは位置づけられておらず、草刈り等の維持管理は現在でも田土部集落が行っている。

近年の洪水(昭和61年8月, 平成20年8月)時においても、上流から流下する氾濫流をせき止めて集落への被害を防ぐなど、現在でも治水機能を発揮している。

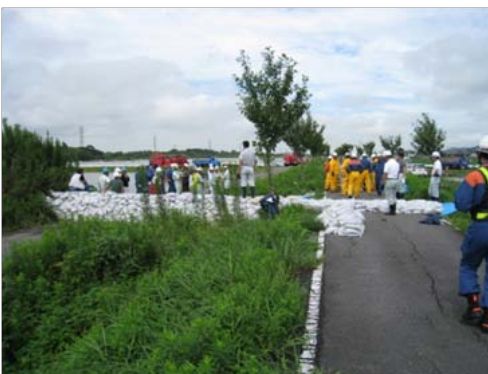
写真-3 H20.8 洪水時の対応状況  
(土浦土木事務所提供)

なお、昭和55年頃に行われた周辺の圃場整備に伴い、横堤の一部が農道新設のため切り開かれた。これに伴う措置として、洪水時には土のう積みを行い、治水機能を維持することとしている(写真-3)。
