PC鋼棒のアンボンド化によるPRC部材の変形性能

東日本旅客鉄道（株）東北工事事務所  
東日本旅客鉄道（株）東北工事事務所

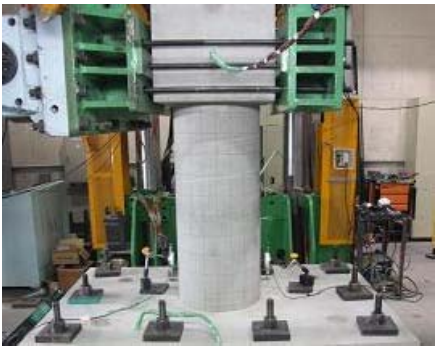
図-3 載荷状況

載荷は正負交番にて行った（図-3）。柱頭部へは鉛直ジャッキにより通常の鉄道構造物を想定した軸方向圧縮応力度（0.98N/mm<sup>2</sup>）と水平アクチュエーターにより水平力を与えた。45°方向に最も近い鉄筋が降伏した時点の変位を1δ<sub>y</sub>とし、その後1δずつ変位を増大させて載荷を進め、主筋が破断するまで載荷を行った。
