## 初代十勝大橋コンクリート桁の暴露試験 15 年目における物性と中性化の評価

(独) 土木研究所寒地土木研究所 正会員 ○島多 昭典, 正会員 吉田 行, 正会員 田口 史雄

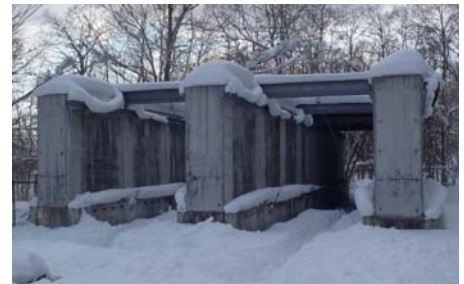
写真-1 暴露状況（苫小牧市美沢）

初代十勝大橋コンクリート桁の暴露状況および試験体からのコア採取状況を写真-1 および 2 に示す。本暴露試験では雨水や積雪等の影響の有無について検討するために、屋根なし、屋根あり（写真-1 に示した試験体の後方）としている。各暴露条件試験体において、試験体の上部、中間部、下部の 3 部位から直径 15cm、長さ 40cm 程度のコアを 1 個ずつ採取した。物性の評価試験として、採取コアを用いて、コンクリート表面から内部方向に 1 cm 刻みの供試体直径方向の超音波透過法による伝播速度を測定した。その後、コアの両端部をコンクリートカッターで切断して  $\phi 15 \times 30\text{cm}$  に成形し、圧縮強度試験および静弾性係数測定を実施した。なお、一次調査時には、ひずみゲージの貼付けにより静弾性係数測定が行われたが、それ以降の測定ではコンプレッソメータを使用している。また、供試体成形時に切断した表層部 10cm 程度の試料を用いて、中性化深さを測定した。測定は、JIS A 1152 に準拠し、1 供試体あたり 10 測点の平均値で評価した。
