## 棒状せん断補強鉄筋を配置した RC 梁のせん断補強効果に関する基礎的検討

JR 東日本研究開発センター 正会員 ○小林 薫

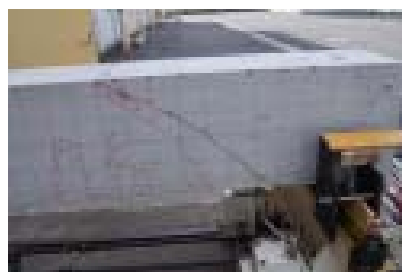
写真-2 Case-8 の破壊状況

写真-2~4 に、各試験体の破壊状況を示す。Case-8, 9 の破壊状況はほぼ同じであった。荷重の増加に伴い、曲げひび割れから派生したせん断ひび割れが、破壊側載荷点を指向するように進展した。斜めひび割れが破壊側載荷点載荷プレートのせん断スパン側の端面から抜け、荷重が急激に低下した。Case-10 は、2 点載荷している等曲げ区間内において、上縁コンクリートの圧壊と同時にせん断スパン内に発生した斜めひび割れが圧壊箇所から抜け、急激に荷重が低下した。

各試験体の破壊状況から、破壊モードは Case-8, 9 が斜め引張破壊、Case-10 がせん断圧縮破壊と判断した。
