## 貼付け型シート陽極を用いた電気防食工法の防食効果

## 1. はじめに

貼付け型シート陽極を用いた電気防食工法の施工性及び防食性能を確認するため、2012年2月塩害環境下にある実橋にて試験施工を実施した。本稿では、施工後行った外観調査、及び、防食効果について報告する。

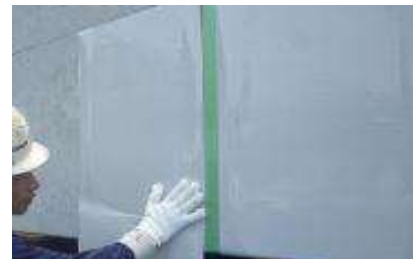
写真－1 貼付け型シート陽極

貼付け型シート陽極（写真－1）は、鉄筋コンクリート構造物に対する電気防食の品質及び施工性の向上を目的に開発した、コンクリート面に直接貼り付けるだけで設置できるシート型の面状陽極である。このシート陽極は、耐候性に優れるフッ素樹脂フィルムと導電性の粘着型陽極材を工場加工で厚さ約1.0mmに積層したものである。

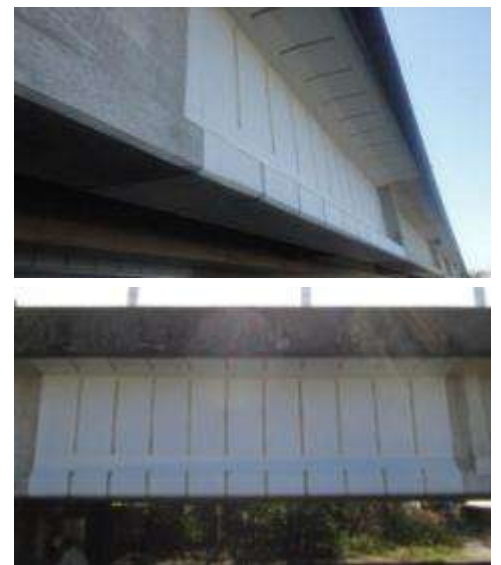
写真－2 施工後の状況

試験施工<sup>1)</sup>は、三重県の海岸沿いの塩害環境下に架設され、竣工後40年を経過したPCT桁橋にて実施した。施工箇所は全5桁のうち海側から3桁目、5桁目の2箇所とし、施工面積は各々22.6㎡ずつの計45.2㎡である。シート陽極は、施工後のコンクリート面及び鉄筋の状態が照合電極等で確認できるように50mmの隙間を設けながら、T桁を覆うように貼り付けた。施工後の状況を写真－2に示す。作業はシート陽極を貼付け、その周りを通常の塗装作業同等のエポキシ樹脂により封止する工程のみで、容易に施工することが可能である。試験施工日数は下地処理工～通電調整工を含め5日間程度であった。

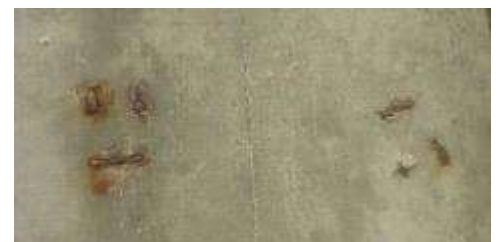
写真－3 露出鋼材の腐食状況

本橋梁の横締め部は鉄筋の腐食によるはく落等が発生していたが、施工箇所は写真－3に示すような鋼製スペーサーや鉄線等の露出による錆が発生しているのみで、躯体自体に鉄筋の腐食によるひび割れは発生していなかった。シート陽極は電解質となる粘着材が陽極を覆っており陽極が鋼材に接触しない構造となっている。そのため、露出鋼材は撤去せず、エポキシ樹脂を塗布するのみの簡単な絶縁処理しか実施していない。

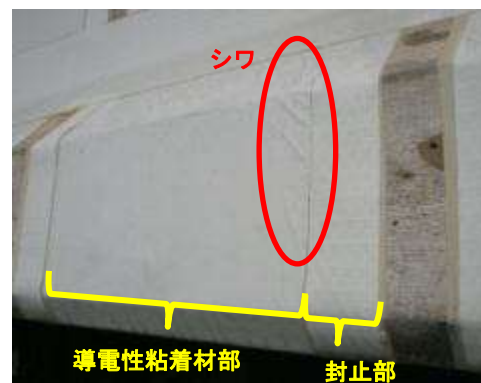
写真-4 シワの状況(2012年9月)

(1) 外観調査：ハガレ、膨れ等の防食効果に影響するような変状は発生しなかった。夏季の3ヶ月目（2012年6月）、6ヶ月目（2012年9月）の調査時、写真-4に示すように直射日光が当たる5桁目の山側の下フランジ側面にシワの発生を確認したが、冬季の9ヶ月目（2012年12月）、12ヶ月目（2013年3月）の調査ではシワは消失していた。シワが発生した部分は直射日光が当たる伸縮可能な導電性粘着材部のみであることから、シワ発生の原因は直射日光の熱により、シートに若干伸びが発生したためと考えられる。

定箇所を図-2、測定結果の代表例として5桁目山側下部と海側下部の試験結果を図-3に示す。図より、施工後6ヶ月目の時点では、施工端部等で復極量が100mVを若干下回る箇所が見られたが、9ヶ月目、12ヶ月目には、計測箇所全てにおいて復極量100mV以上を満足し、防食効果を発揮していることを確認した。また、5桁目山側下部では、6ヶ月目の測定時にシワが発生していたが、海側下部と同等の復極量を示しており、防食効果への影響は無いと判断した。
