## 分光分析による融雪剤の影響を受けた橋梁の塩分分布測定結果

(株) I H I インフラシステム正会員    ○戸田 勝哉    長岡技術科学大学    学生会員    内田 康平  
長岡技術科学大学    学生会員    原田 健二    長岡技術科学大学    正会員    下村 匠

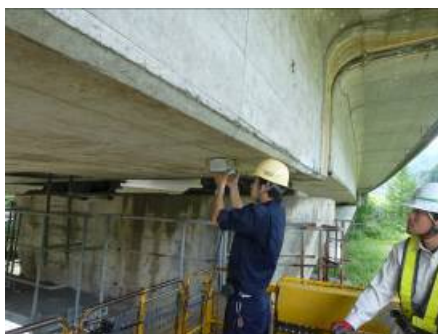
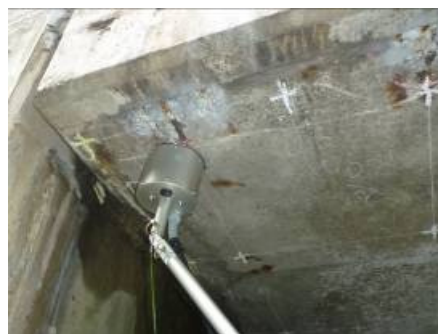
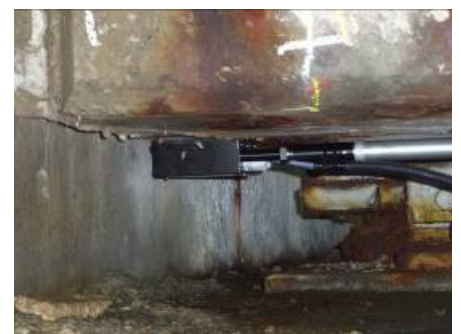
図-1 測定状況

図-1 に、今回測定に使用した分光器のプロープヘッドの写真を示す。広範囲の面積を測定する場合は、エンコーダーが内蔵されている走査型を使用した。遠方の箇所をスポット的に測定する場合は、聴診器型を使用した。桁と橋台の間のように、狭隙部を測定する場合には平面型を使用した。このようにプロープヘッドを測定の現場の条件に合わせることで、より多様な条件での測定が可能となった。また、走査型で測定した箇所は、コンクリート表面にある塩分を、分光分析による測定が終了後ガーゼ拭き取り法を実施した。

走査型

聴診器型

平面型
