## 遮熱材を用いたグースアスファルト流動化対策

首都高速道路(株) 正会員 ○蔵治賢太郎  
同 上 正会員 田中 大介  
同 上 正会員 佐藤 久

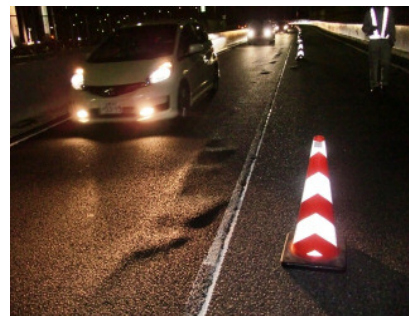
写真-1 表層の滑動と轍

首都高速 11 号台場線は全線鋼床版のため、その舗装は基層にグースアスファルト(以下「グース」)、表層にポラスアスファルトが採用されている。このうち上り線の芝浦 PA 周辺だけが毎年夏になると表層が車輪走行位置の外側に滑動して轍ができ、轍の凹みにできた表層の亀裂に水が溜まって骨材剥離が進行してポットホールができた(写真-1, 2)。本文はこの現場の表層上に、樹脂系すべり止め薄層舗装と、ヒートアイランド現象対策で 사용되는遮熱材をそのトップコートに使うことで、グースの温度上昇を抑制することで、流動と表層の滑動を抑制させた事例を紹介するものである。

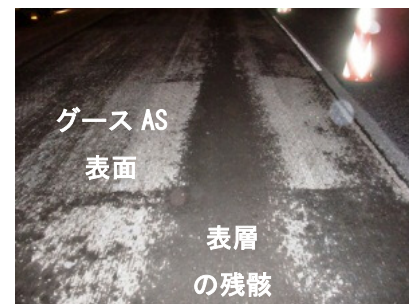
写真-3 轍の底の表層の残骸

該当箇所と類似の現場の表層を切削機で除去し、グース上面を露出させて撮影したのが写真-3 である。車輪が走行する位置が帯状に黒くなっているが、これはグースの轍の凹みに残った表層と防水材の残骸で、感触はグニャグニャしていて強度の無いものである。この残骸の上に表層を舗装しても表・基層間は十分な接着力が得られず、弱体化した粘弾性物質に載せられた表層は輪荷重によって両側に滑動し、轍の底の表層は割裂してしまう。
