# ミリ波レーダによる被覆されたコンクリート表面のひび割れ検査装置の実用化開発

日本電信電話 (株) アクセスサービスシステム研究所	正会員	○笹沢信也, 金子英, 内堀大輔
日本電信電話 (株) アクセスサービスシステム研究所	非会員	松宮直規, 望月章志
日本電信電話 (株) マイクロインテグレーション研究所	非会員	岡宗一

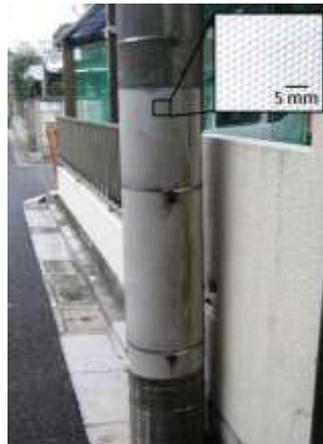
写真-1 CPに設置された貼紙防止シートの例

NTTは通信サービスを提供するための設備として数多くのコンクリート柱(以下CP)を保有している。安心安全なサービスを提供するため定期点検により設備状況を把握し、その状況に応じて補強、更改を進めている。NTTでは、コンクリート構造物の剛性低下の初期段階にあたるコンクリート表面に発生するひび割れを早期発見するため、特に目視による点検に注力している。しかしながら、凹凸加工された約2mm厚のポリ塩化ビニル製シート(貼紙防止シート)を設置している箇所については、目視点検できない状況であ

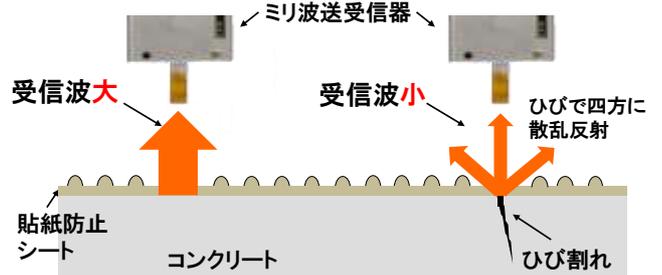
図-1 ひび割れ可視化の原理 (左)表面反射, (右)ひび割れ散乱

電磁波の中でも30~300GHzの周波数帯をミリ波と呼び、その波長は3~30mmである。NTTでは、77GHz帯のミリ波レーダを用いて、波長の1/10以下の物体を捉えることができる近接場イメージング技術を構築してきた。ミリ波は、布、紙、塗料、プラスチックなどの物体を透過して、コンクリート表面で反射する。また、コンクリート表面の凹凸やひび割れ箇所では散乱する。この現象を利用することにより、被覆材に隠れたコンクリート表面の凹凸やひび割れを可視化することができる。定期点

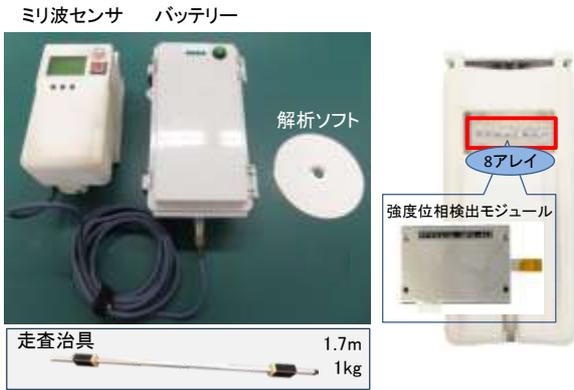
図-2 ひび割れ検査装置一式（左）、ミリ波センサ（右）

本装置は、センサ、バッテリー、解析ソフト、走査治具で構成されている。先の課題を踏まえ、センサ内にテーパーロットアンテナを有する強度位相検出モジュールを8個アレイ配置し、車輪に取り付けたエンコーダ信号と同期して8個のモジュールからの信号を一括してデータを取得する。データはUSBメモリに保存され、ユーザが

解析ソフトのインストールされたPCへデータ移動する。そして、解析ソフトにより、計測データの画像化、ひび割れ抽出（ひび割れ有無の自動判定）を実施するものである。

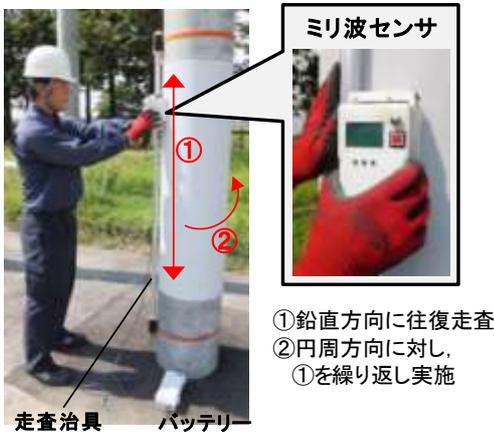
図-3 装置の使用方法

次に、ミリ波センサを用いた計測方法を説明する。センサの筐体側面と走査治具、センサ底面と貼紙防止シート表面に接触するように設置し、センサをCP鉛直方向に往復走査することで1ライン分のデータを計測することができる。このライン走査を円周方向に1センサ幅毎移動させて15～30回程度繰り返しデータを計測することで貼紙防止シート全面の撮像を完了できる。

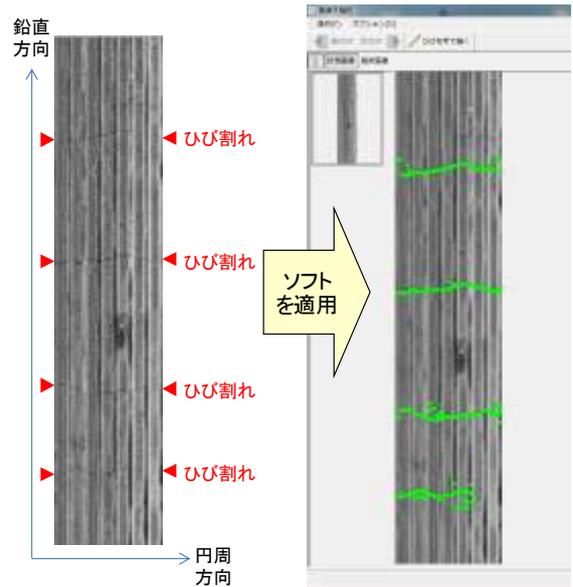
図-4 ミリ波画像(左)、ソフトによるひび割れの抽出結果（右）

設備更改により撤去されたCPを用いてひび割れ検査装置の適用性を検証した。本CPにひび割れが4本存在していることをデータ計測後に確認している。図4に示すミリ波画像は鉛直方向への走査（1000mm）を円周方向に7ライン分（300mm）計測したものであり、画像中の円周方向に延びる陰影線がひび割れである。ひび割れ自動検知ソフトを本画像に適用した結果が図4の右図となり、4本のひび割れを検出することに成功している。
