## 台風 12 号による河道閉塞緊急対策の施工事例について

国土交通省近畿地方整備局 紀伊山地砂防事務所 藤井 厚企  
 (株)大林組 正会員 ○中田 訓行  
 (株)大林組 正会員 山田 宏

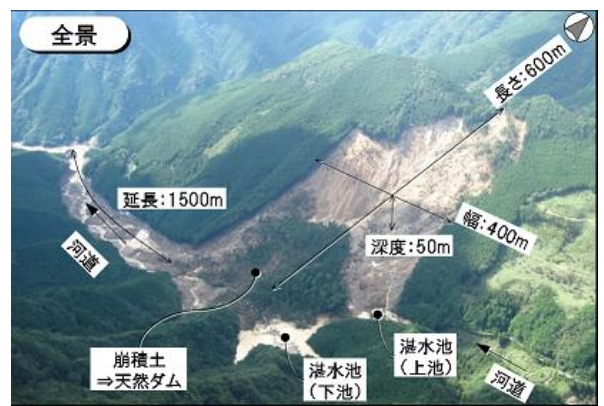
この豪雨により、田辺市熊野地区において深層崩壊（規模：約 410 万  $\text{m}^3$ ）が発生し、崩壊斜面直下では崩積土により河道が閉塞され、2 か所で湛水池が形成された。また、崩積土砂による土石流が下流域の集落を襲い、住宅や生活道路などを破壊し、死者 2 名、行方不明者 1 名の大惨事となった。写真-1 に熊野地区の全景を示す。

写真-1 熊野地区災害全景

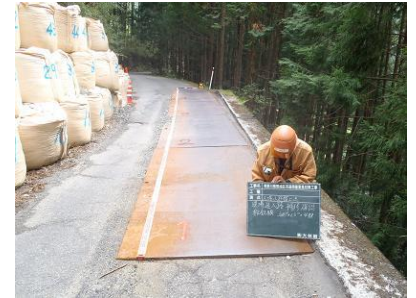
搬入ルート上における路肩部通行不十分な 8 か所については鉄板敷設により即時対応し、重機・車両の通行を可能とした。また、通行できるが倒木等の危険がある個所については地元行政機関の協力を得、オーバーレイ補修・道路路面整備を早期に実施していただいた。写真-3 に道路整備状況を示す。

写真-3 道路整備状況

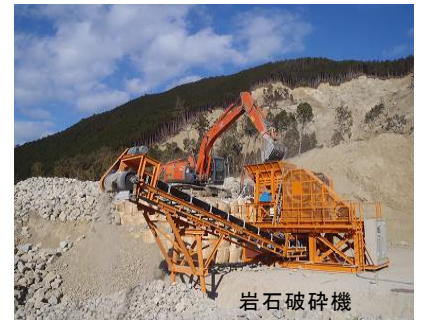
施工進捗に伴い、現地に十分なヤードを確保できる状態になった時点で、生産能力の高い岩石破砕機を導入した。これにより、重機作業による生産量約 40 m<sup>3</sup>/day を約 90 m<sup>3</sup>/day に向上させ、供給量を確保した。写真-4 に栗石生産状況を示す。

写真-4 栗石生産状況

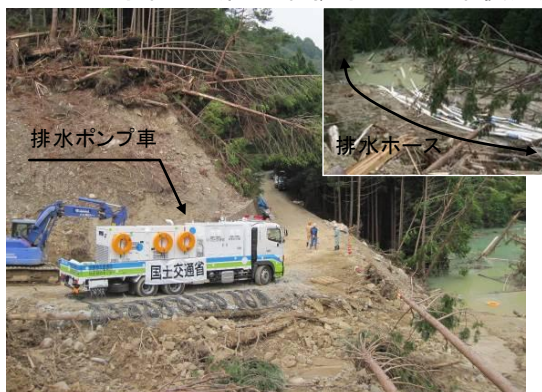
上池には当初計画通り、タイヤ式排水ポンプ車を使用し排水を開始した。下池から崩積土下流側への水替え作業には、クローラダンプで運搬可能、かつ、水位低下に追従して連続運転が可能な「筏式フロート排水ポンプ」を採用し、排水を行った。この間、定期的な動力源（発電機）への燃料供給に加え、水位低下に伴って湛水池内に出現した立木や倒木を、湛水池内にゴムボートを浮かべて人力で撤去することで、継続かつ安定してポンプを稼働させ排水能力の確保に努めた。

写真-5 上池排水状況

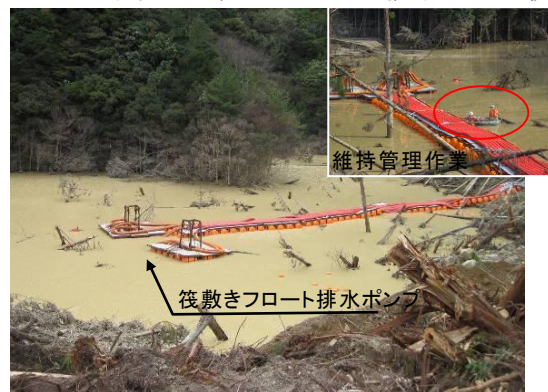
写真-6 下池排水状況
