## 既設モルタル法面における補修補強事例

～のリフレッシュ工法による施工事例～

ライト工業(株) 正会員 ○川添 英生

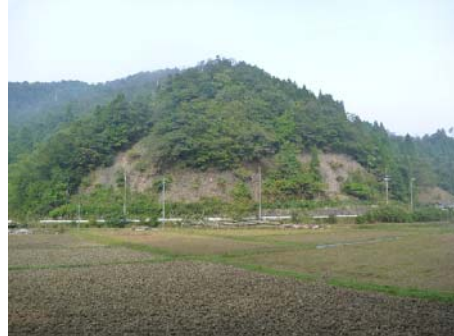
写真1 事例1 着工前

当初計画では既設モルタル法面を撤去した後、新設の吹付を実施する計画であった。熱赤外線画像診断による現況報告、繊維混入モルタルによる耐久性向上や道路占有の制約、工期短縮等の優位性も認められ本工法の採用に至った。

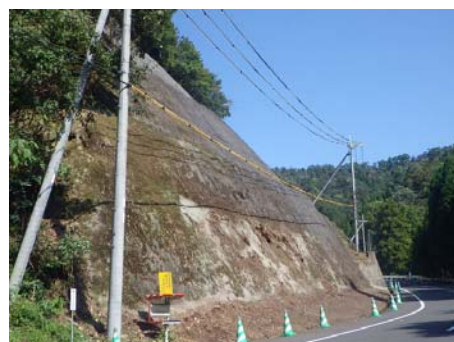
写真3 事例2 着工前

舞鶴・綾部間の主要地方道であり、既設モルタル法面には、亀裂や剥離が多数発生している状況であった。事例1同様熱赤外線画像診断を実施し、小規模仮設や道路占有の制約、繊維混入モルタルによる耐久性向上、工期短縮等の優位性が認められ承諾された。
