## 福岡貨物ターミナル駅構内シーサスクロッシング全交換の機械施工について

九鉄工業株式会社 正会員 緒方 亮介

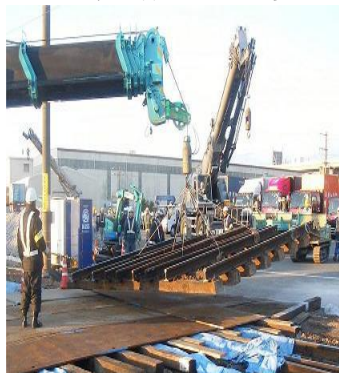
写真-1 旧分岐器撤去

発生材料の集積場所は一線路を跨いだ線路外であったため、人力搬出では労力と時間を要する。そこで、ガス切断により重量 13t のDC部を3分割して約 4.5t としてクレーンで直接線路外まで撤去した結果、解体作業を本施工区域外で行うことができ、作業時間短縮に繋がった。(写真-1 参照)

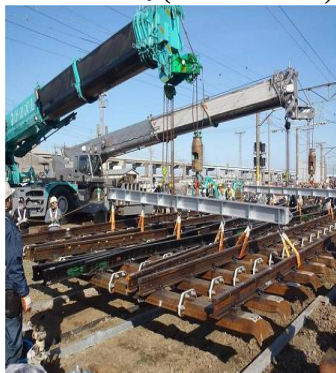
写真-2 新分岐器挿入

ラフタークレーン2台によるDC部相吊り据付は、試験施工を実施していたこともあり、スムーズかつ正確に行うことができた。またDC部吊り治具改良によって変形も防止でき、4点吊りで水平を保ちながら安全に施工できた。(写真-2 参照)
